# Obras de estabilización mejoran el entorno del barrio **JUAN JOSÉ RONDÓN**

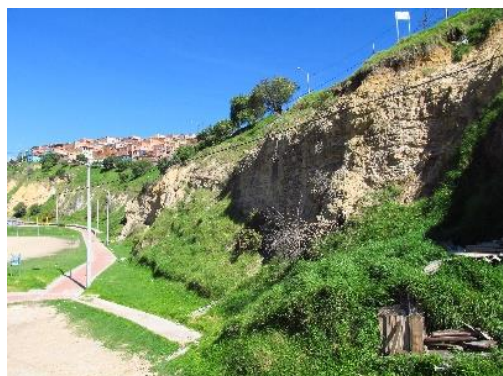
Como consecuencia de los procesos erosivos que presentaba un escarpe del barrio Juan José Rondón, en un sector comercial y residencial de la localidad de Ciudad Bolívar, la zona fue intervenida con el objetivo de mitigar el riesgo y brindar a los residentes y visitantes un espacio seguro.

A través de obras de contención, como el armado e instalación de anclajes y pernos, muros para proteger la calzada de la vía y la instalación de estructuras y elementos metálicos, se buscó sostener el terreno. Desde el punto de vista hídrico, se instalaron drenes y cunetas con el objetivo de facilitar la rápida evacuación de las aguas de escorrentía y de esta forma evitar su infiltración al terreno y prevenir encharcamientos.

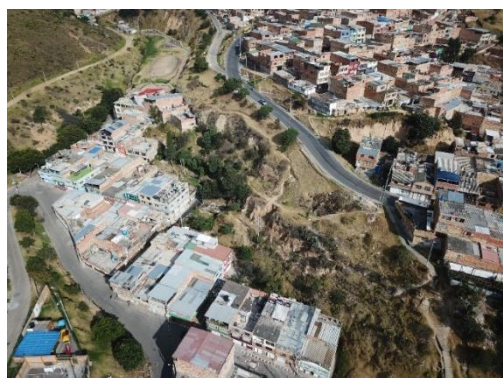
Los procesos erosivos, causados principalmente por el inadecuado manejo de aguas y por los cortes verticales del talud, generaron desprendimientos y agrietamientos y la desestabilización del terreno, en una ladera de aproximadamente 24 metros de altura y 240 metros de ancho.

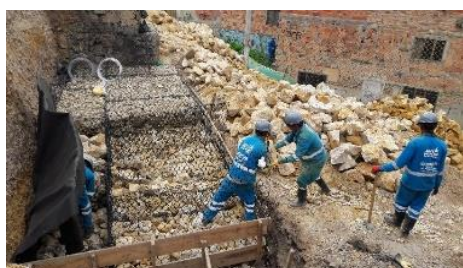
Instalación de Gaviones

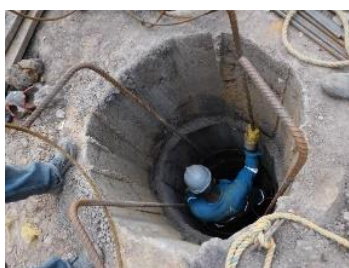
Construcción de Caisson

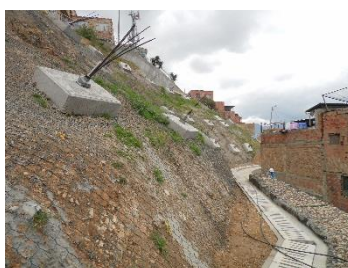
Cunetas y Drenes

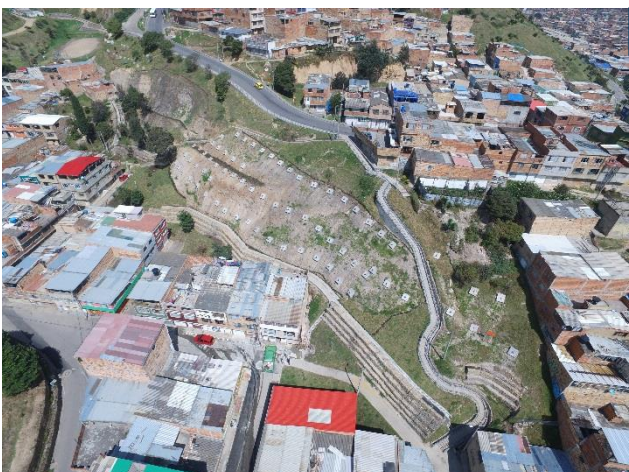
## Resultado Final

Como el área intervenida limita con un parque y es zona de tránsito peatonal, la recuperación incluyó obras de paisajismo como la construcción de 210 metros lineales de andén, un pompeyano y la reconfiguración de senderos y escaleras del parque. El manejo de coberturas incluyó empradización, jardinería, silvicultura y mantenimiento de arbolado.
