PLAN DE CONTINGENCIA

SEGUNDA TEMPORADA DE LLUVIAS 2017

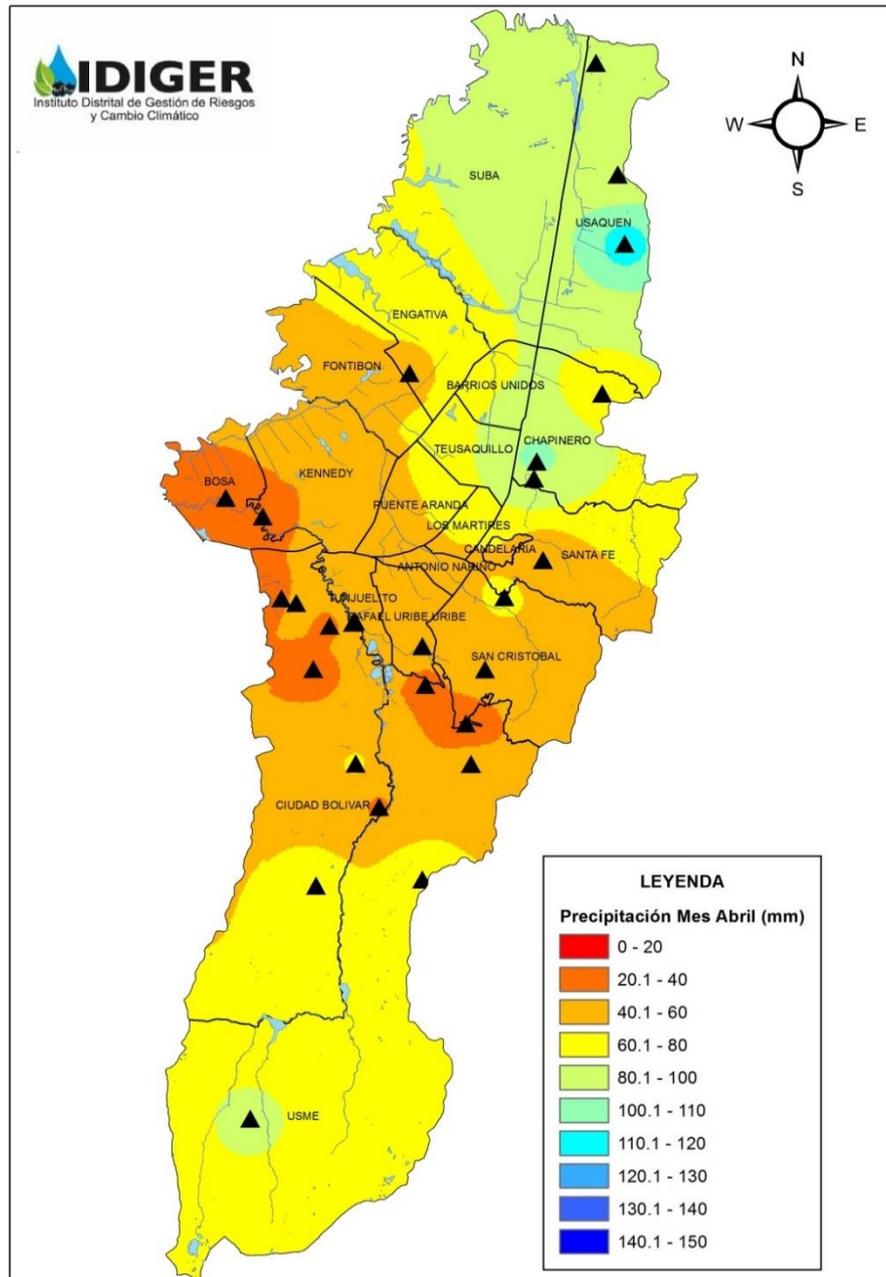
Figura 1. Precipitación Acumulada para Abril de 2017.
Fuente. IDIGER. 2017

En la figura 1 se observa que las mayores lluvias acumuladas en el mes de abril de 2017 se presentaron en la localidad Usaquén y Chapinero, con un valor cercano a los 120 mm. Hacia el occidente de la ciudad, las precipitaciones estuvieron por el orden de los 40 mm, mientras que hacia el sur de la ciudad las precipitaciones registradas fueron 80 mm.

La información presentada en las figuras 1 y 2 puede ser observada de manera resumida para algunas zonas de la ciudad en la figura 3. Allí se puede observar las mayores precipitaciones para el mes de mayo hacia el centro oriente de la ciudad, el cual se registraron 240 mm en la estación de UAN-Circunvalar.

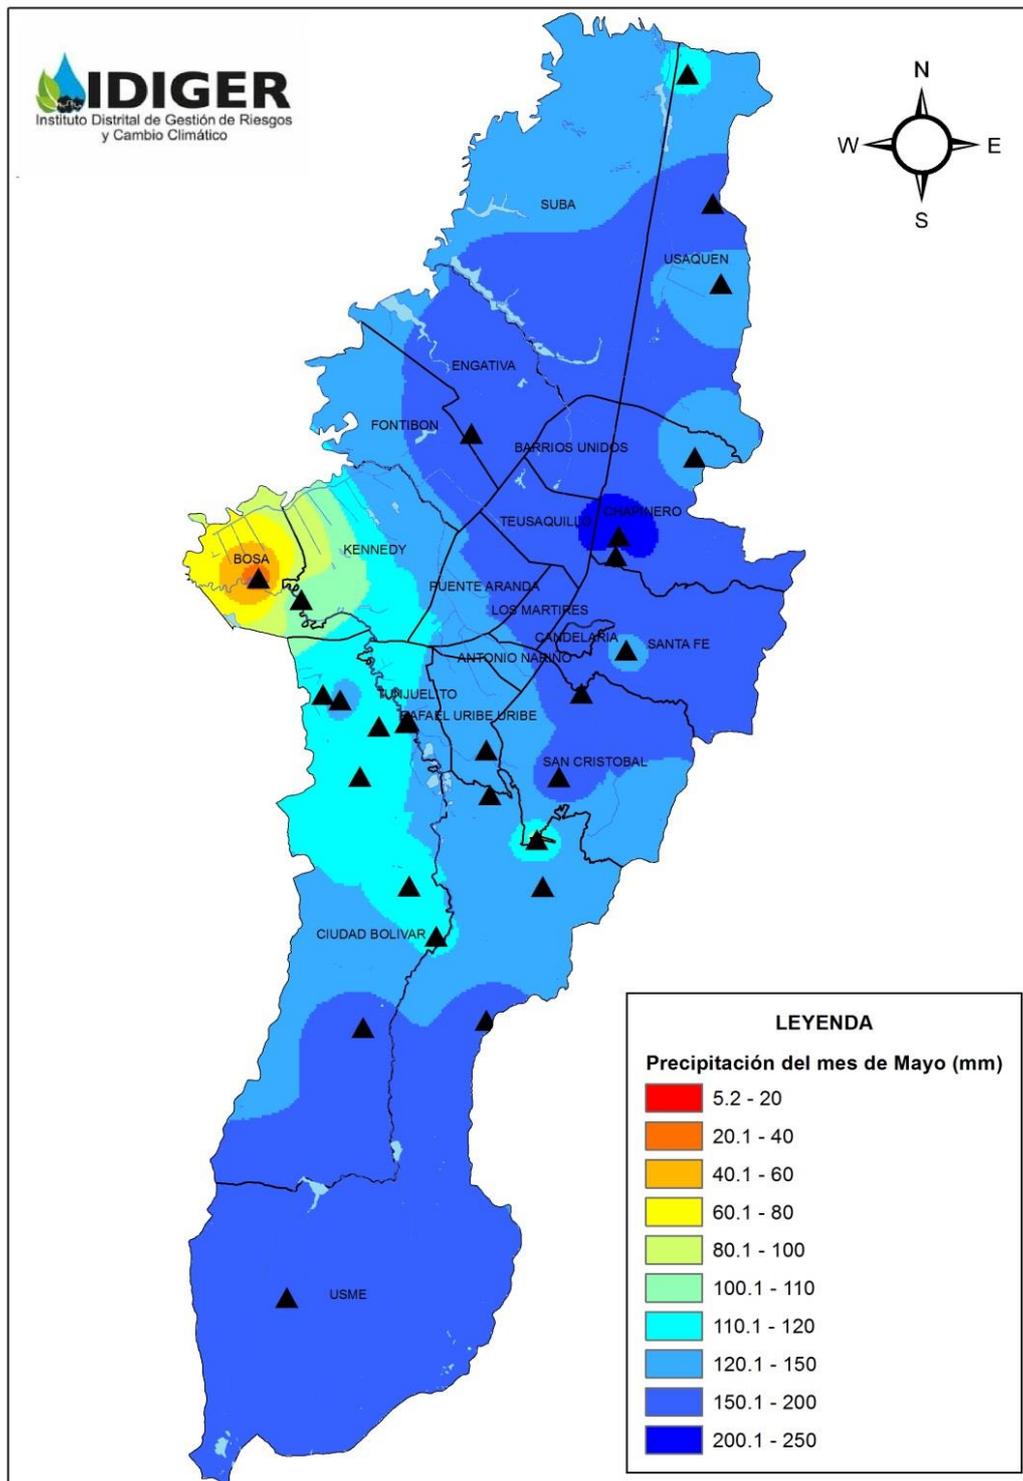
Figura 2. Precipitación Acumulada para mayo de 2017
Fuente. IDIGER. 2017

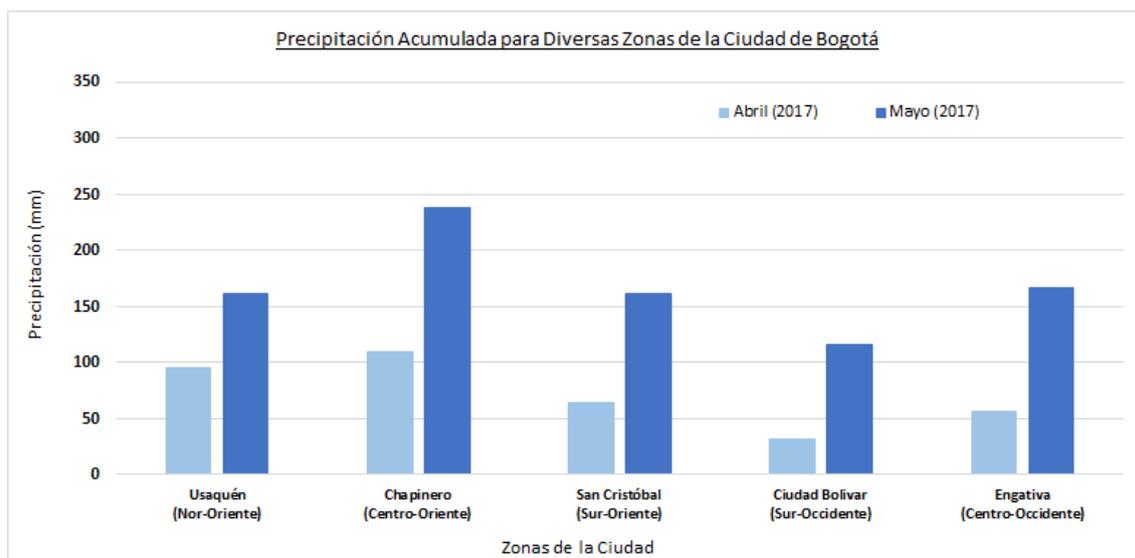
Figura 3. Comparativo de precipitación acumulada para abril y mayo de 2017
Fuente. IDIGER. 2017

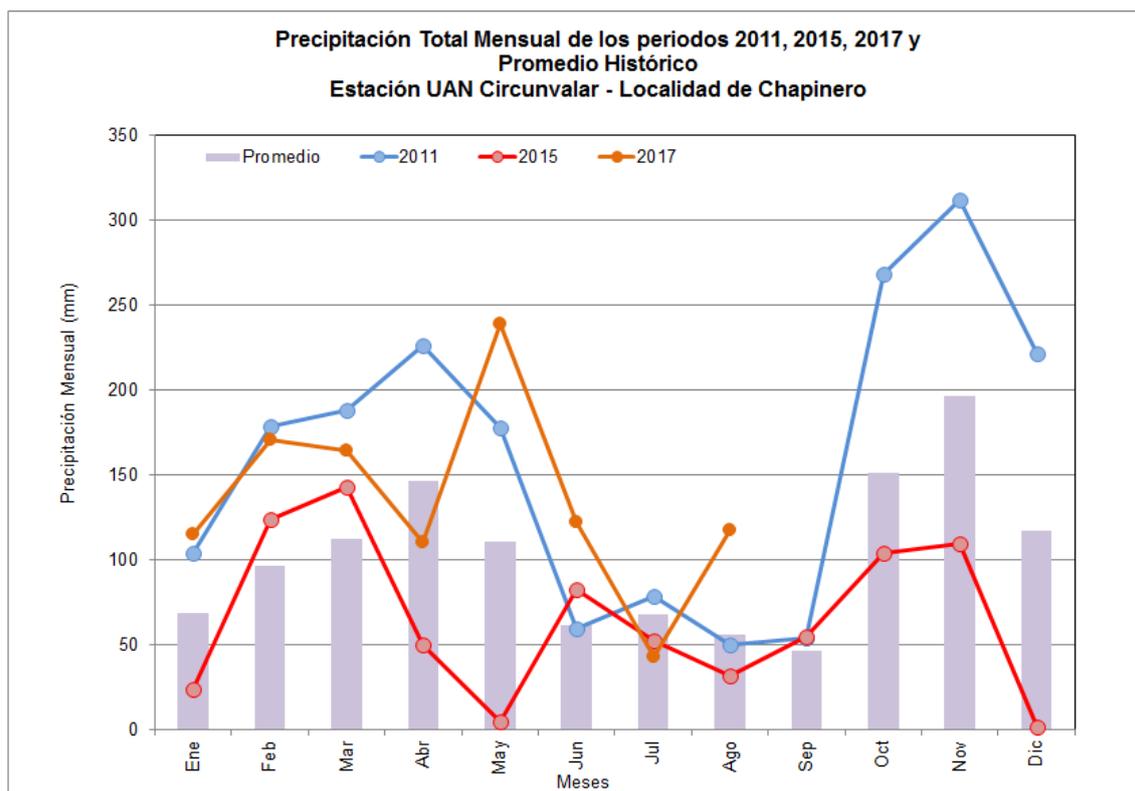
En la localidad de Chapinero la precipitación en los meses de abril y mayo de 2017 en la estación UAN-Circunvalar se registró 110.30 mm y un 238.8 mm respectivamente y al compararlo con el promedio histórico para el mes de abril se presentó un déficit del 25%, en cambio para el mes de mayo llovió el doble del promedio, como se puede apreciar en la figura 4.

Figura 4. Precipitación Promedio Histórico y periodos 2011, 2015 y 2017
Estación UAN-Circunvalar - Localidad de Chapinero
Fuente. IDIGER. 2017

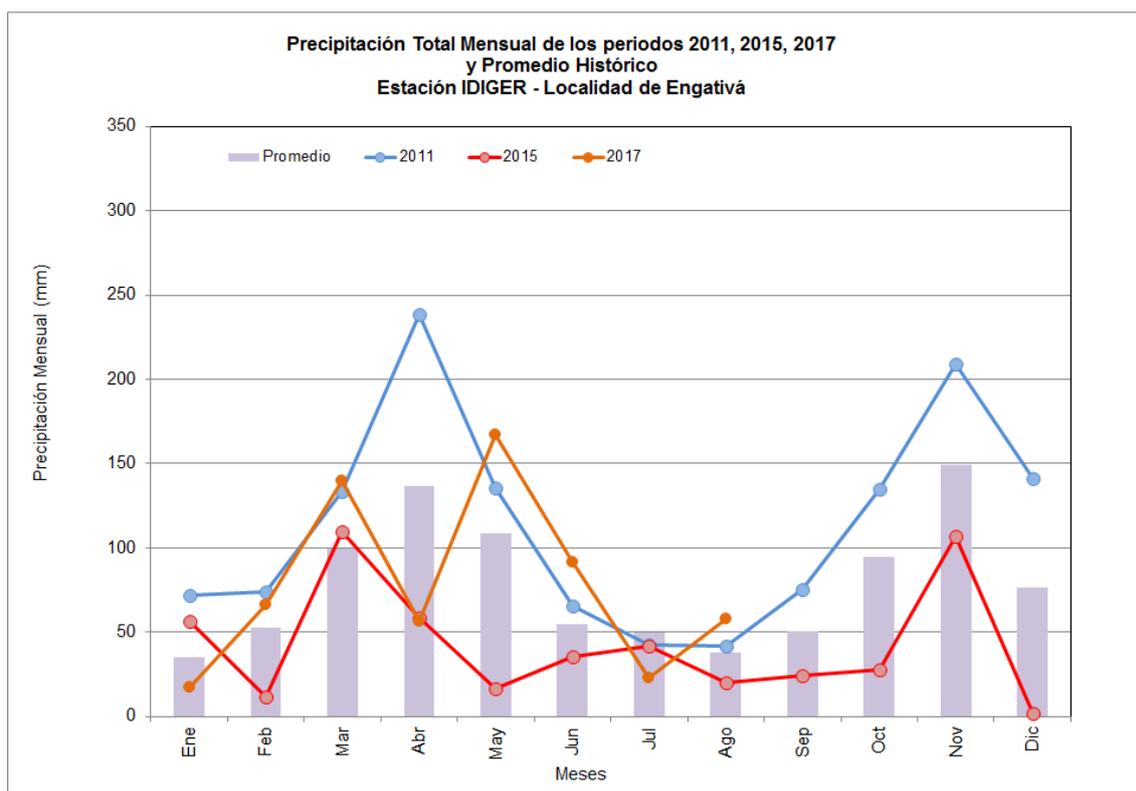
En la localidad de Engativá la precipitación en los meses de abril y mayo de 2017 en la estación IDIGER se registró 56.9 mm y un 166.9 mm respectivamente y al compararlo con el promedio histórico para el mes de abril se presentó un déficit del 60%, en cambio para el mes de mayo llovió 1.5 veces el promedio, como se puede apreciar en la figura 5.

Figura 5. Precipitación Promedio Histórico y periodos 2011, 2015 y 2017
Estación IDIGER - Localidad de Engativá
Fuente. IDIGER. 2017

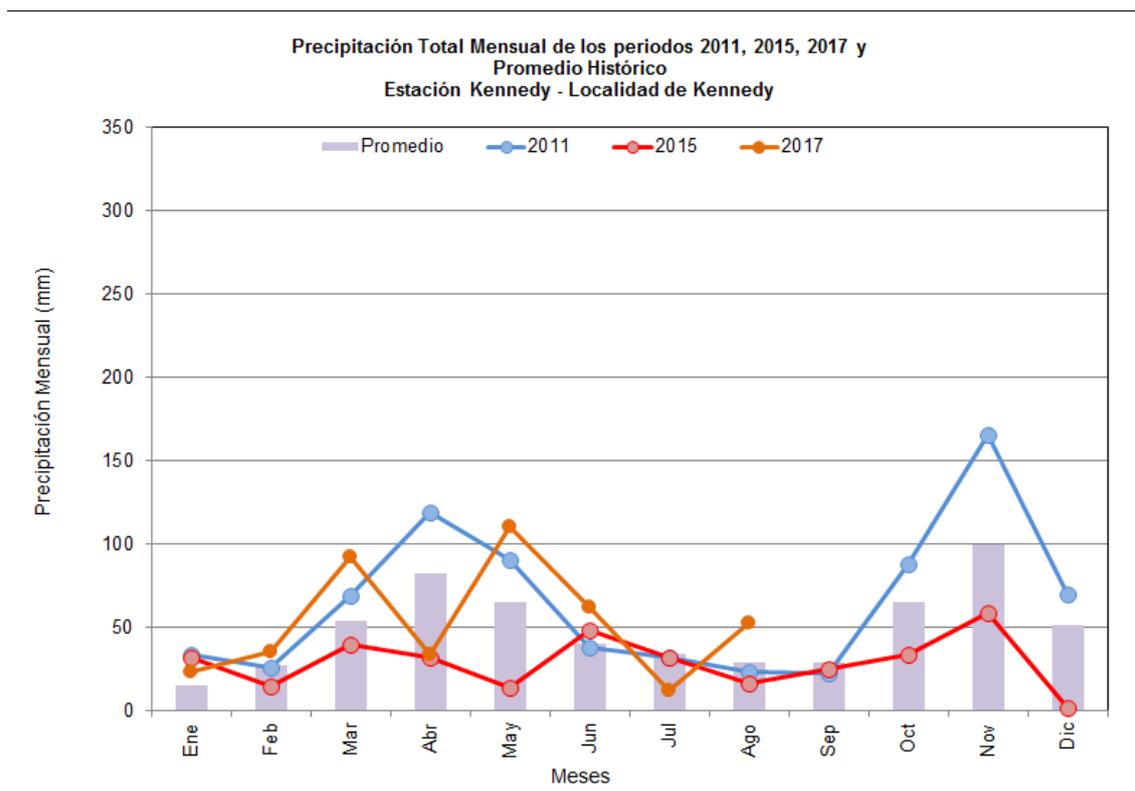
En la estación Kennedy ubicada en la localidad con el mismo nombre las lluvias acumuladas para los meses de abril y mayo fue de 33.80 mm y 110.30 mm respectivamente, lo cual se puede analizar que para el mes de abril hubo un déficit del 60% y para mayo un aumento de las lluvias de 1.7 veces el promedio histórico (ver figura 6).

Figura 6. Precipitación Promedio Histórico y periodos 2011, 2015 y 2017
Estación Kennedy - Localidad de Kennedy
Fuente. IDIGER. 2017

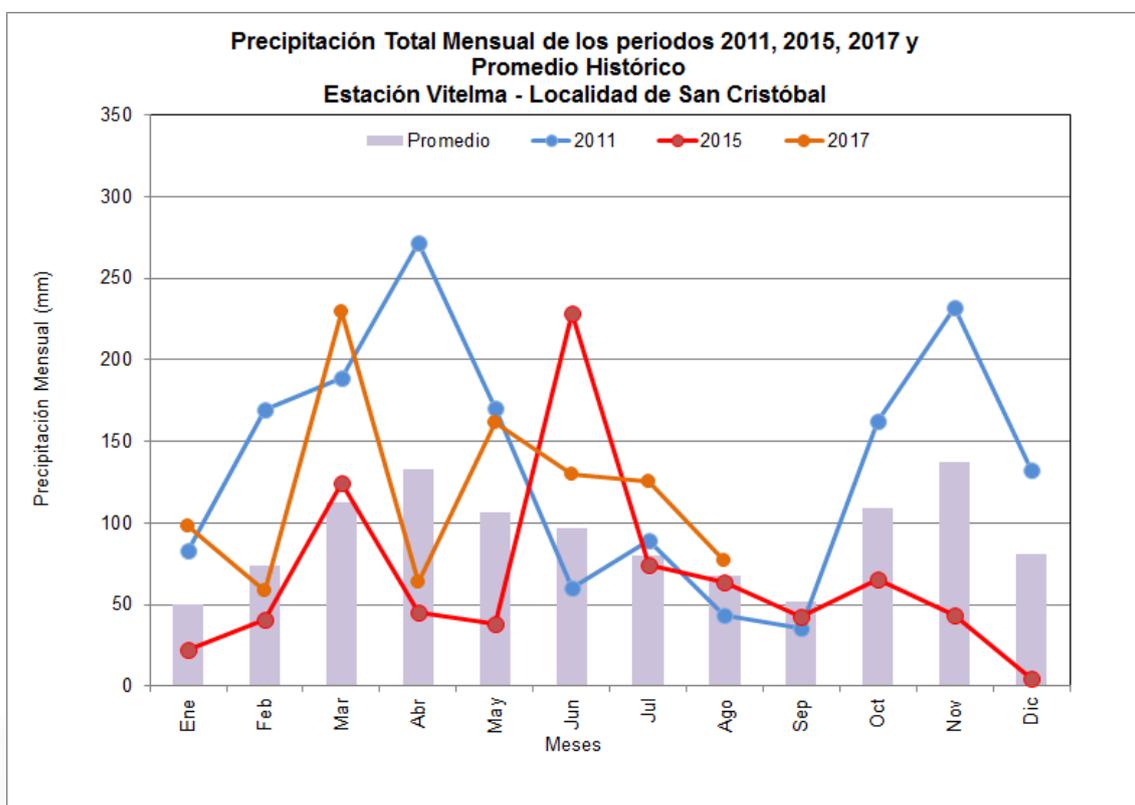
En la localidad de San Cristóbal la precipitación en los meses de abril y mayo de 2017 en la estación Vitelma se registró 64.2 mm y un 161.9 mm respectivamente y al compararlo con el promedio histórico para el mes de abril se presentó un déficit del 52%, en cambio para el mes de mayo llovió 1.5 veces el promedio (ver figura 7).

Figura 7. Precipitación Promedio Histórico y periodos 2011, 2015 y 2017
Estación Vitelma - Localidad de San Cristóbal
Fuente. IDIGER. 2017

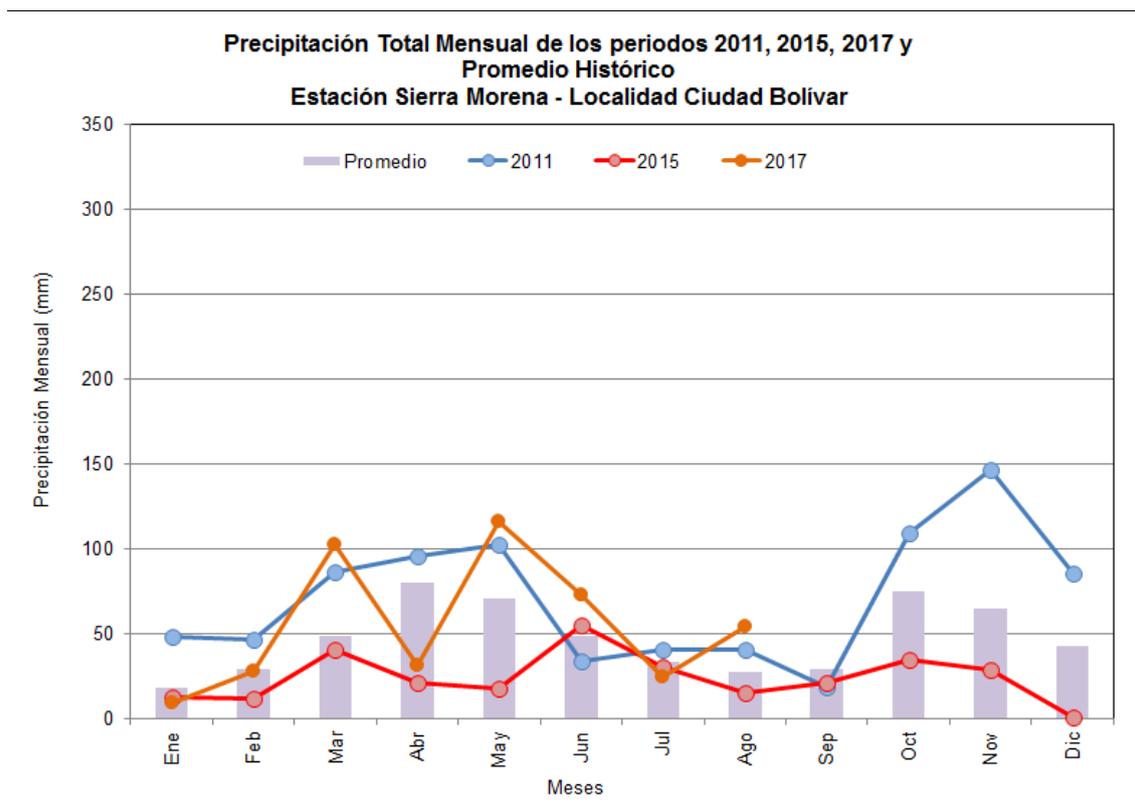
En la estación Sierra Morena ubicada en la localidad Ciudad Bolívar las lluvias acumuladas para los meses de abril y mayo fue de 31.30 mm y 116.30 mm respectivamente, lo cual se puede analizar que para el mes de abril hubo un déficit del 60% y para mayo un aumento de las lluvias de 1.6 veces el promedio histórico (ver figura 8).

Figura 8. Precipitación Promedio Histórico y periodos 2011, 2015 y 2017
Sierra Morena - Localidad de Ciudad Bolívar
Fuente. IDIGER. 2017

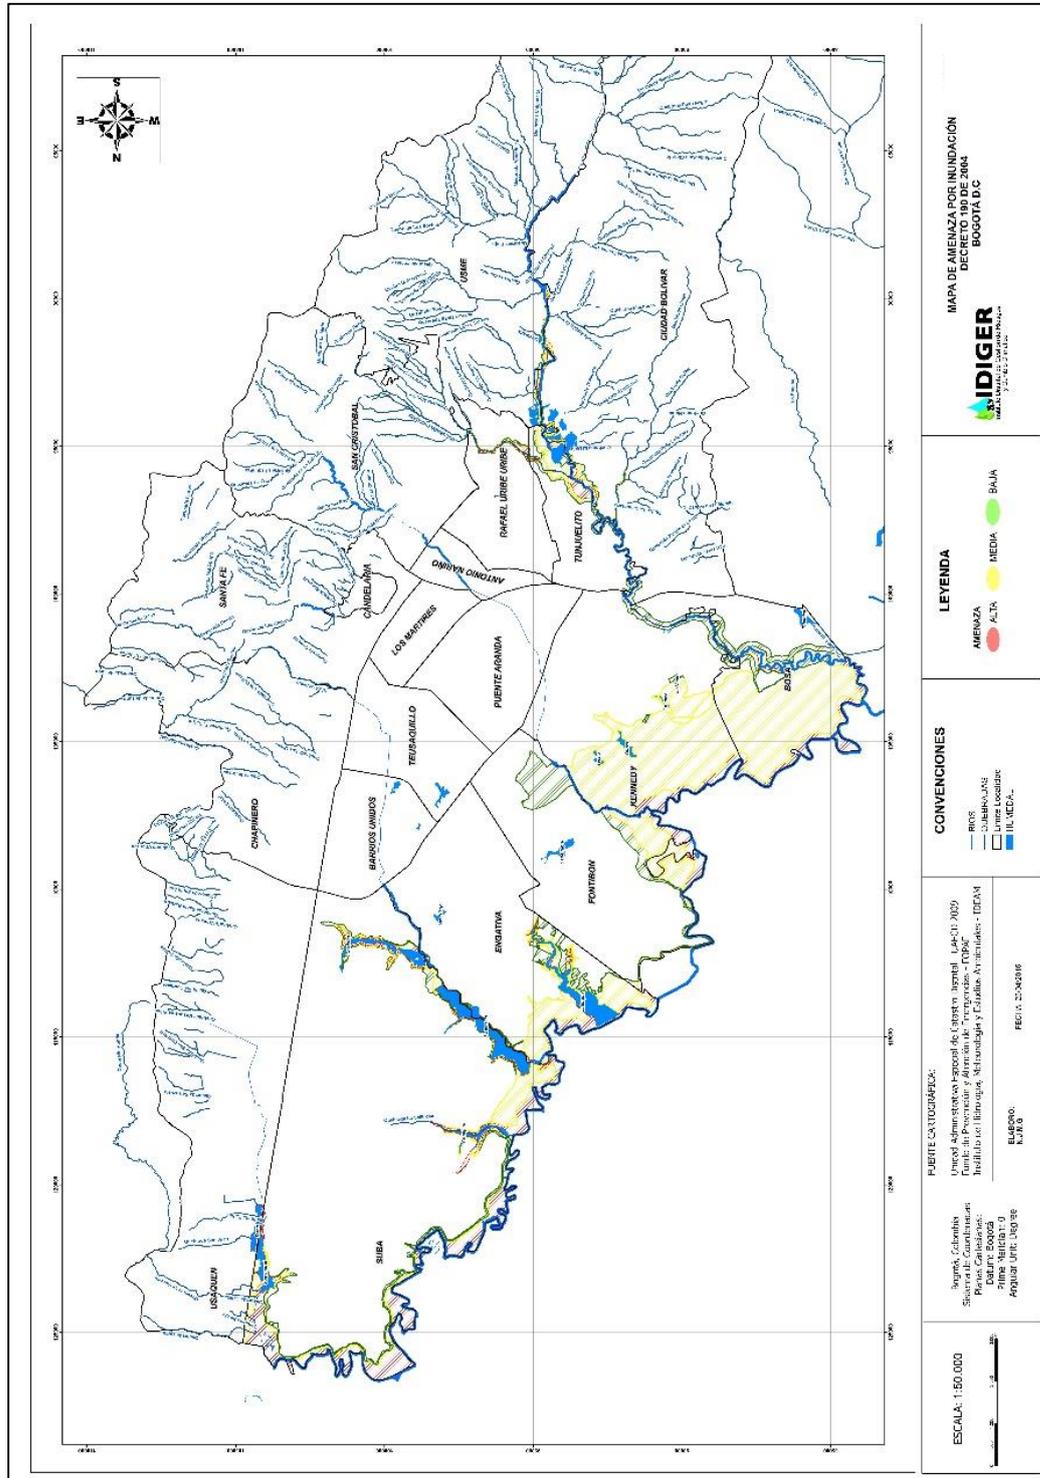
Figura 9. Plano de Amenaza de Inundación por Desbordamiento. En rojo se ilustran las zonas de amenaza alta por inundación. Plano Normativo. Resolución 858/2013. Actualiza el Plano Normativo No 4 del Decreto 190/2014. Fuente: IDIGER. 2017

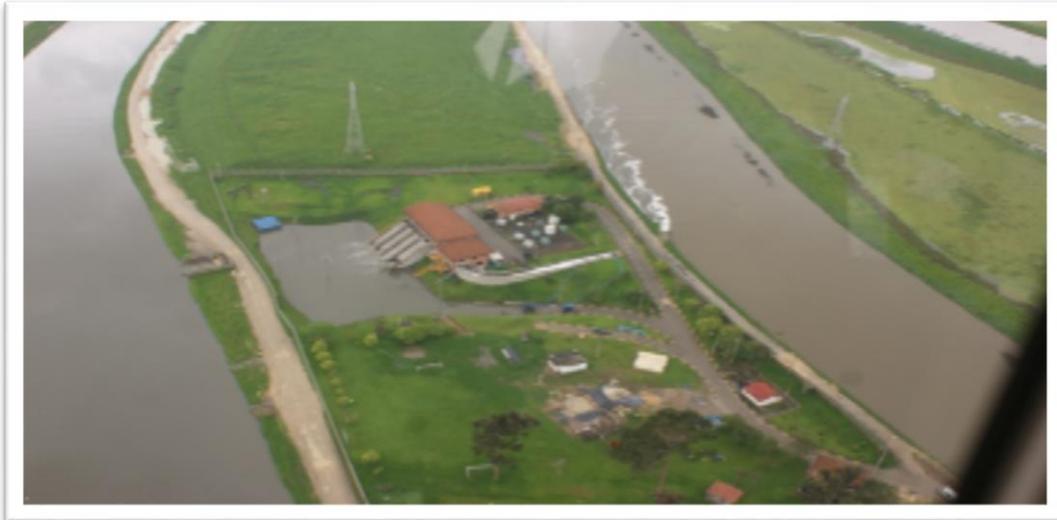
**Foto 1. Estación de bombeo de Gibraltar ahogada por niveles altos en el Canal Cundinamarca y en el Río Bogotá. Inundación en Kennedy_Bosa 2011.
Fuente. IDIGER. 2017**

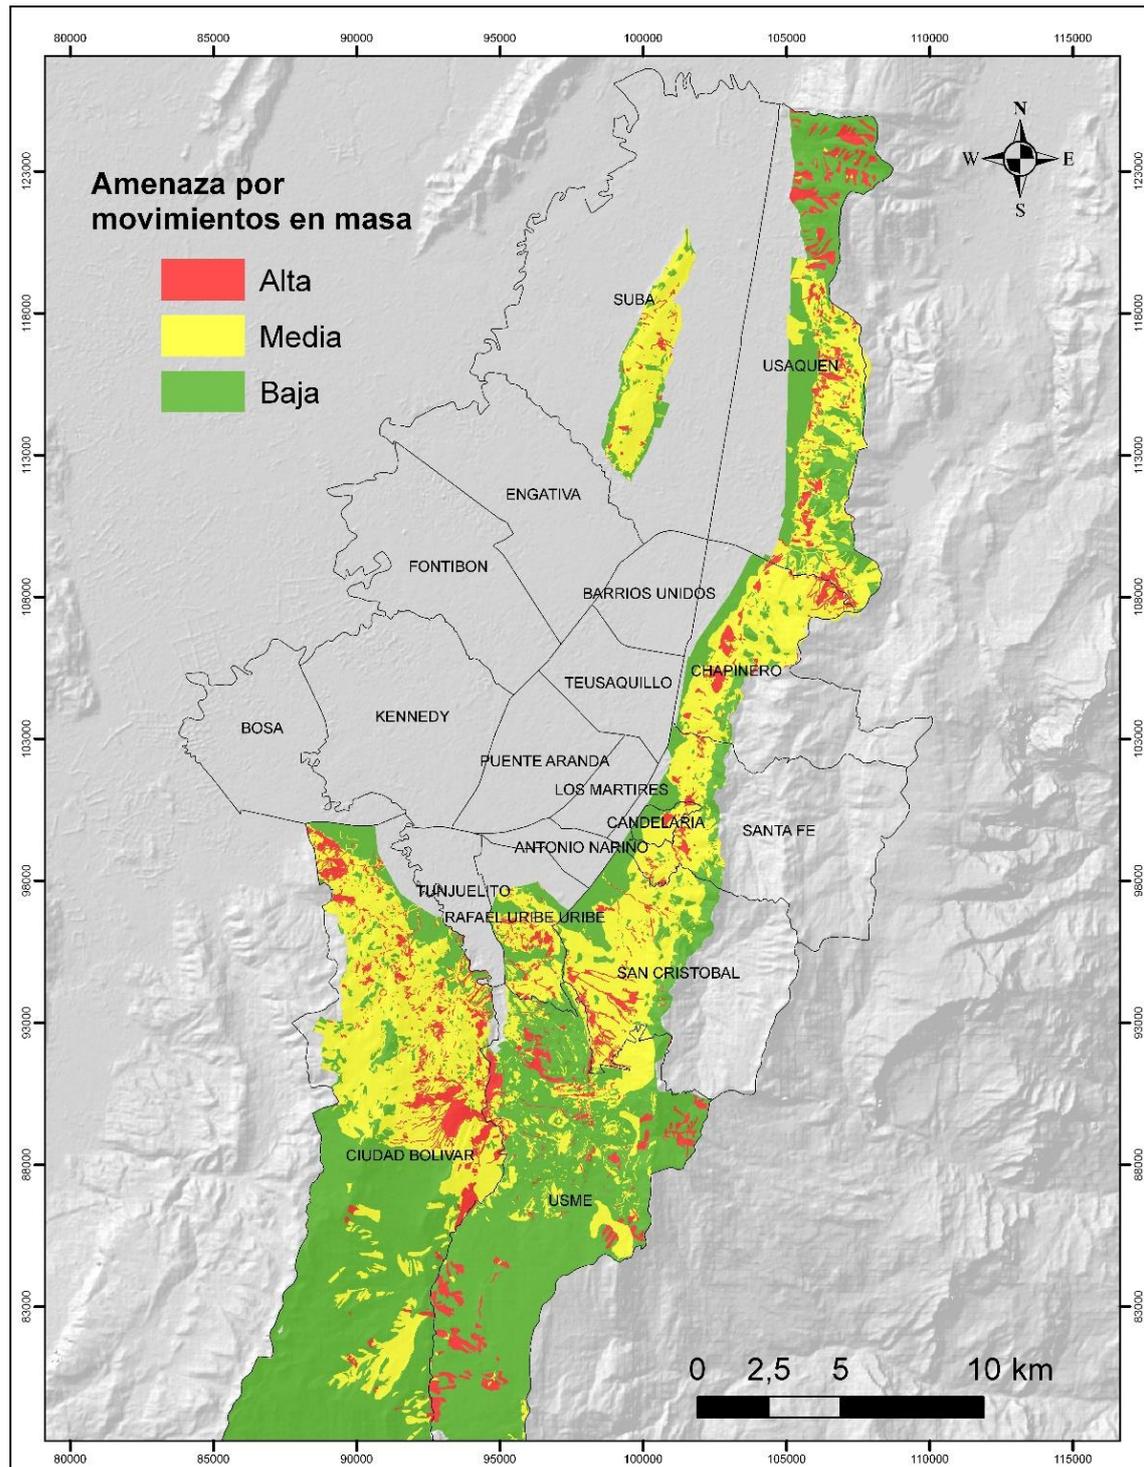
Figura 11. Plano de amenaza por movimientos en masa.
 En rojo se ilustran las zonas de amenaza alta. Plano Normativo Decreto 190/2014
 Fuente. IDIGER. 2017

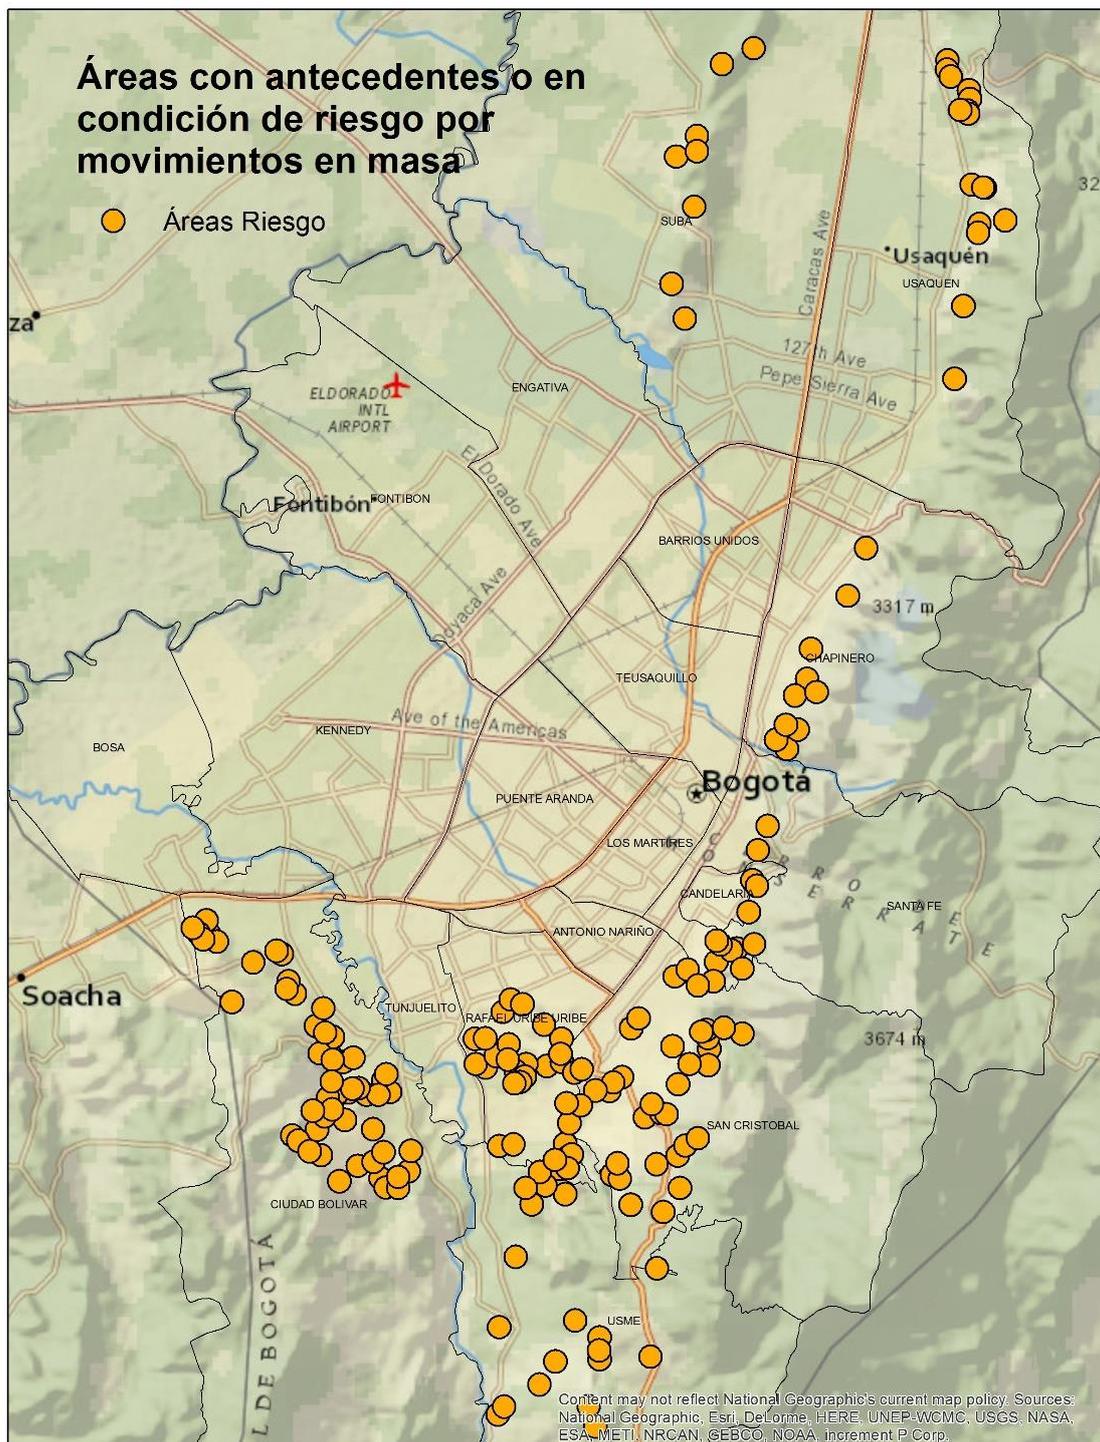
mayores de lluvia y los umbrales estimados para las zonas objeto de análisis. Las áreas identificadas se observan en la Figura 12

Figura 12. Áreas con condición de riesgo identificado a partir de antecedentes por movimientos en masa. Fuente. IDIGER. 2017

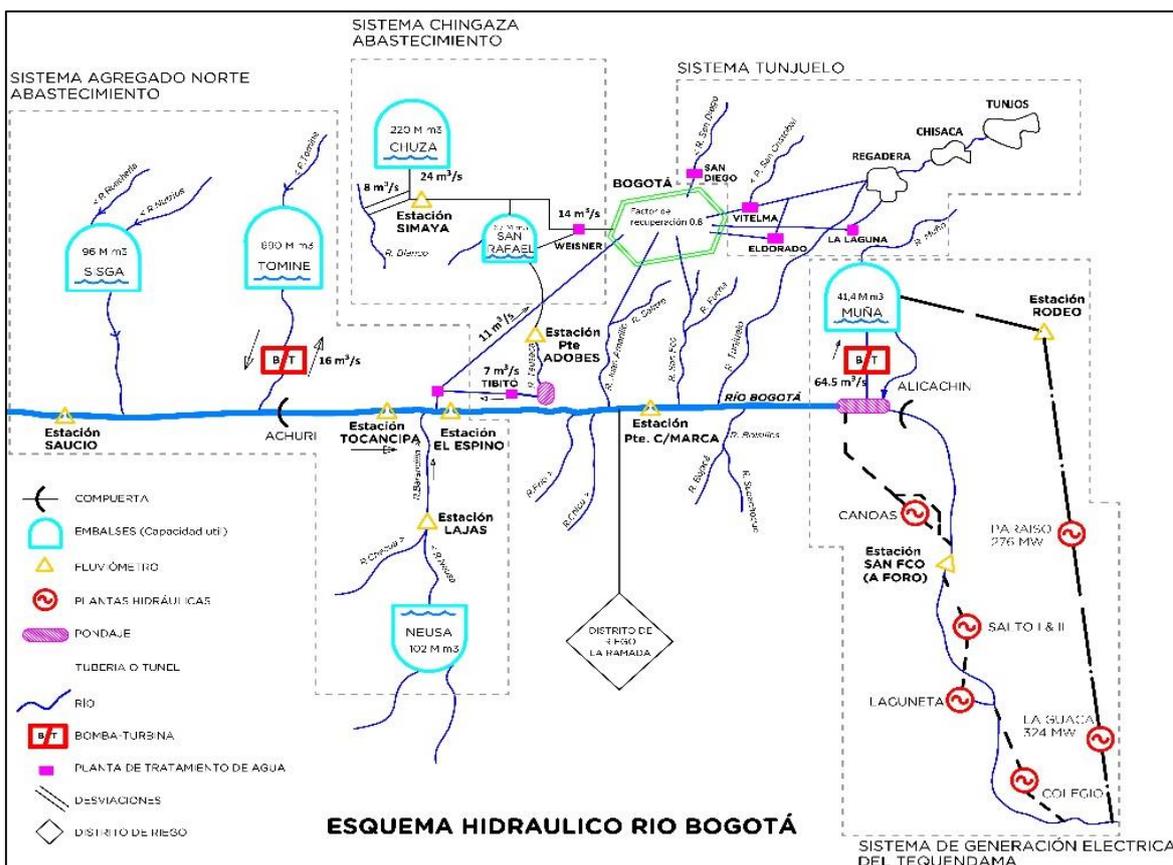
Por diferentes circunstancias, el río Bogotá ha pasado de ser un cauce natural a una composición de componentes hidráulicos que, poco a poco, han ido transformando la percepción del río como un elemento prístino del paisaje, a un eje hídrico que canaliza y regula la toma y entrega del recurso para diferentes usos. A continuación, se observa el funcionamiento hidráulico del Río Bogotá para uso de abastecimiento de agua potable, agrícola y de generación eléctrica; se ilustran los esquemas Agregado Norte, Chingaza y Tunjuelo para abastecimiento de agua de Bogotá y otros municipios, el esquema del sistema de generación eléctrica del Tequendama y la salida del agua hacia el distrito de riego la Ramada.

Figura 16. Esquema Hidráulico Río Bogotá
Fuente. EAB –CAR. Adaptado por IDIGER. 2015

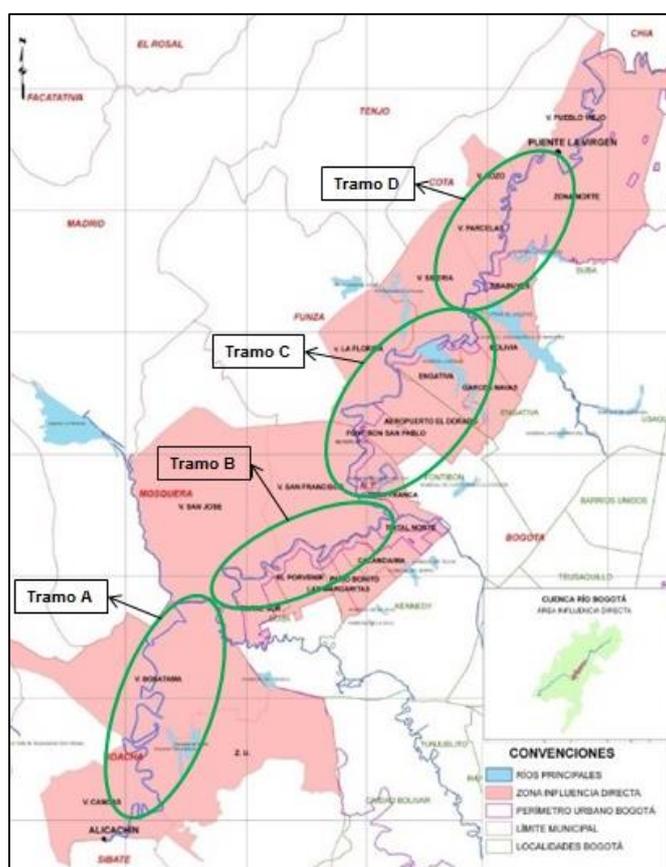
Actualmente, el proyecto se desarrolla sobre las zonas adyacentes al Río Bogotá (cuenca media), divididas en cuatro tramos así:

Figura 17. Zona de influencia directa – Adecuación Hidráulica Río Bogotá
Fuente. CAR. 2015

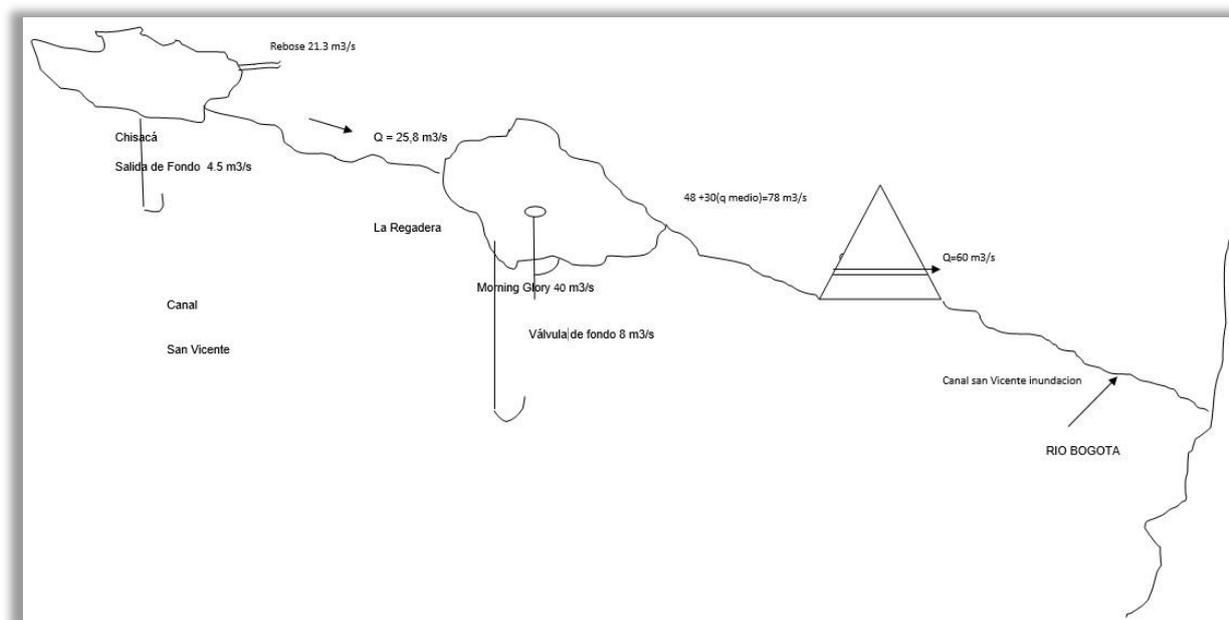
Figura 18. Esquema de funcionamiento – Sistema Tunjuelo
Fuente. IDIGER. 2013

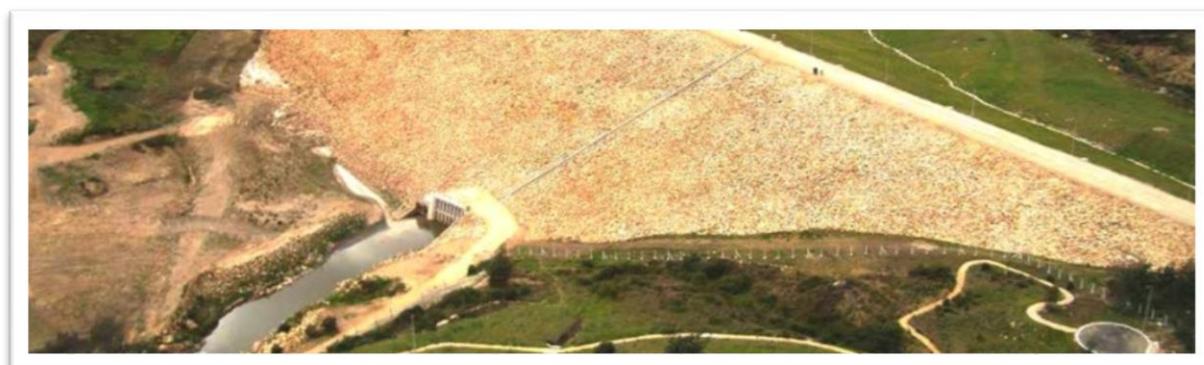
Foto 6. Presa seca de Cantarrana
Fuente. www.silcarsa.com. 2016

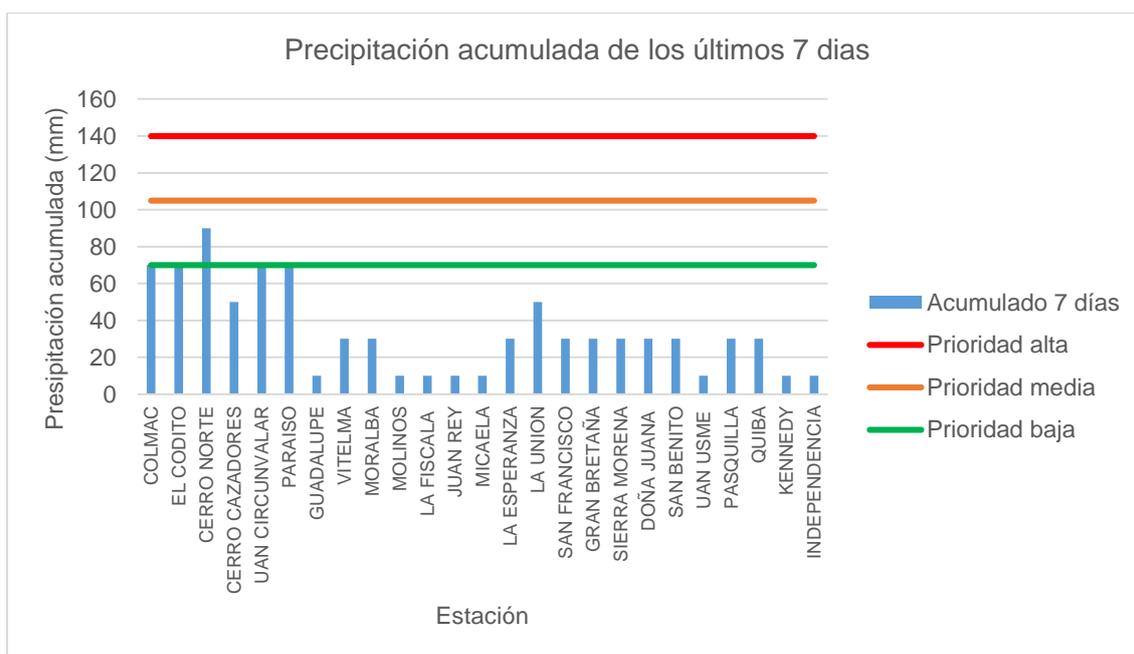
Figura 21. Umbrales de precipitación acumulada de los últimos 7 días (del 7 al 13 de abril) con relación a las estaciones del IDIGER.

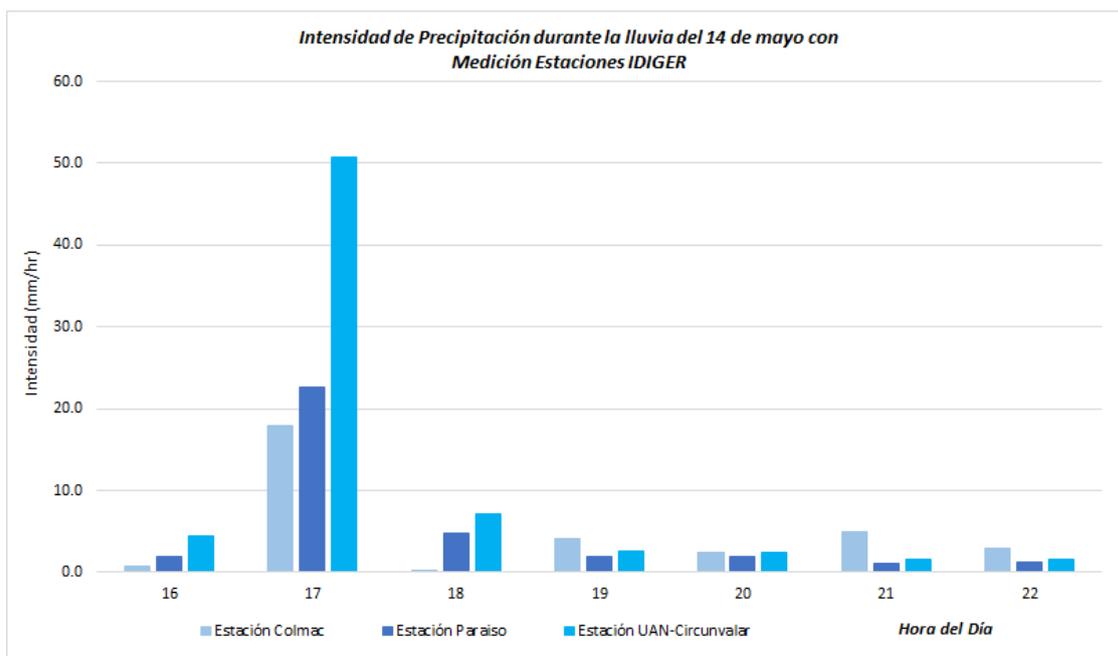
Para el evento antes mencionado se realizó un análisis de intensidad y lluvia acumulada con base en las estaciones que administra el IDIGER localizadas hacia el sector nor-oriente de la ciudad, empleando información de las estaciones Colmac, UAN-Circunvalar y Paraíso, encontrando lo siguiente:

Figura 23. Intensidades de precipitación presentadas el 14 de mayo al norte de ciudad.
Fuente. IDIGER. Septiembre de 2017

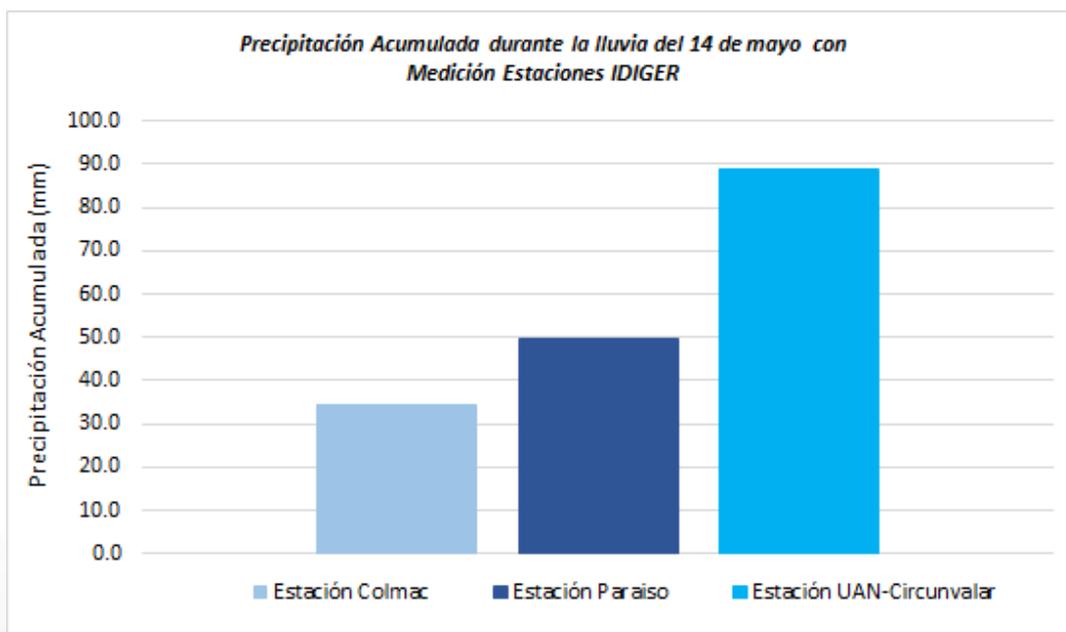
En la figura 24 se presenta el acumulado del día 14 de mayo para las tres estaciones seleccionadas para el análisis de lluvia, donde se puede apreciar que la estación UAN-Circunvalar registró la mayor lluvia del día en las estaciones de la red hidrometeorológica del IDIGER.

Figura 24. Lluvia acumulada el día 14 de mayo en algunas estaciones localizadas en la ciudad.
Fuente. IDIGER. Septiembre de 2017

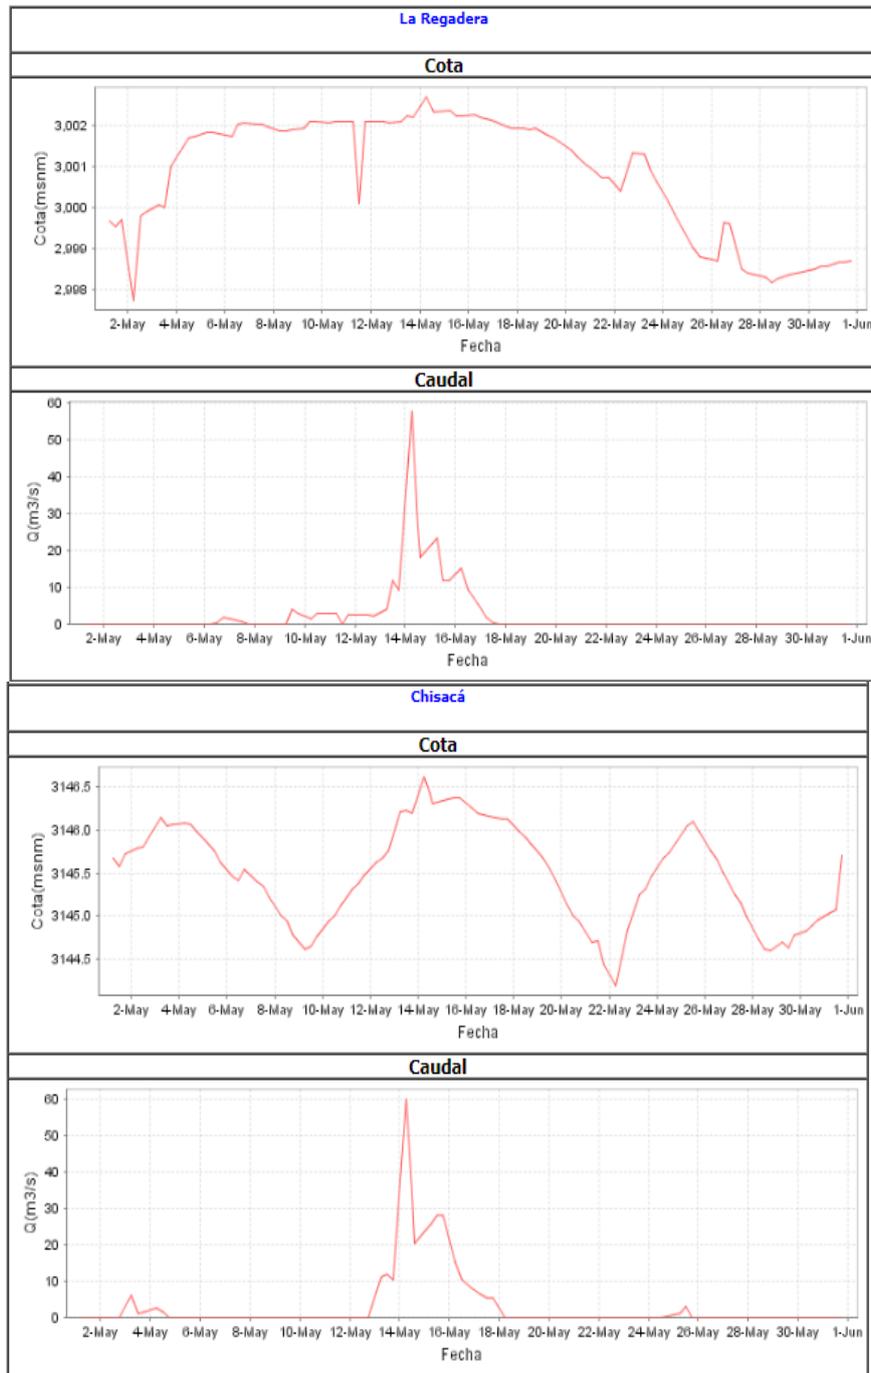
Para acceder a la información sobre el estado de la Cuenca Alta del Río Tunjuelo – EAB, se puede realizar consulta a través del SIRE. En la Figura 26, se muestra el comportamiento de los niveles y caudales de rebose en La Regadera y Chisacá para el mayo del 2017.

Figura 26. Estado de la cuenca del río Tunjuelo en La Regadera y Chisacá
Fuente. IDIGER. Septiembre de 2017

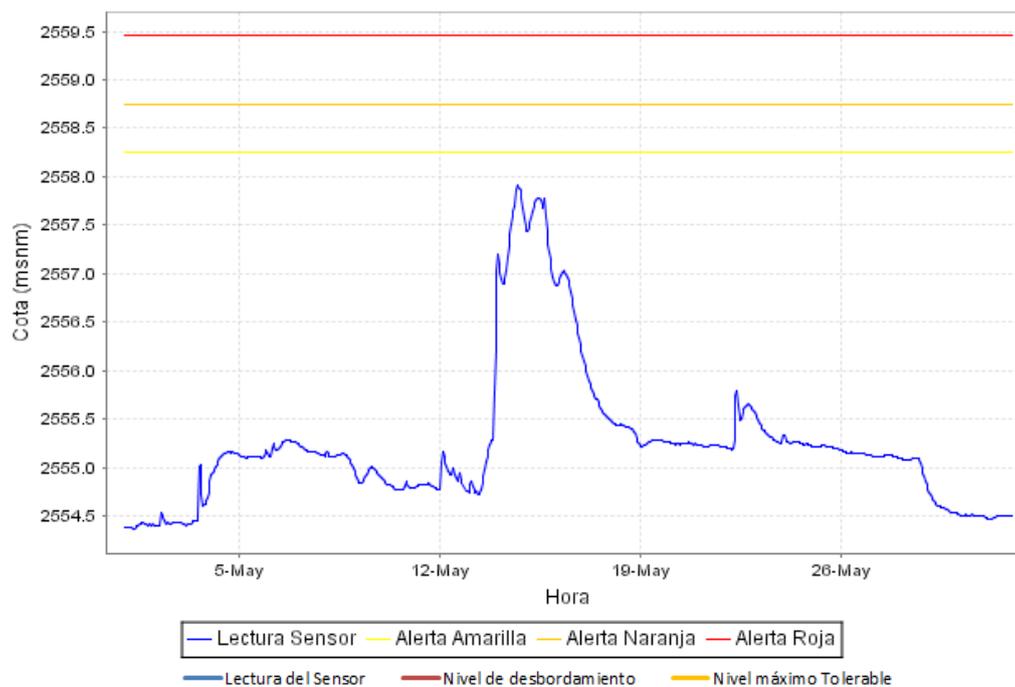
Figura 27. Estación San Benito. Cuenca Baja Río Tunjuelo. Reporte de nivel - Mayo de 2017
Fuente. IDIGER. Septiembre de 2017

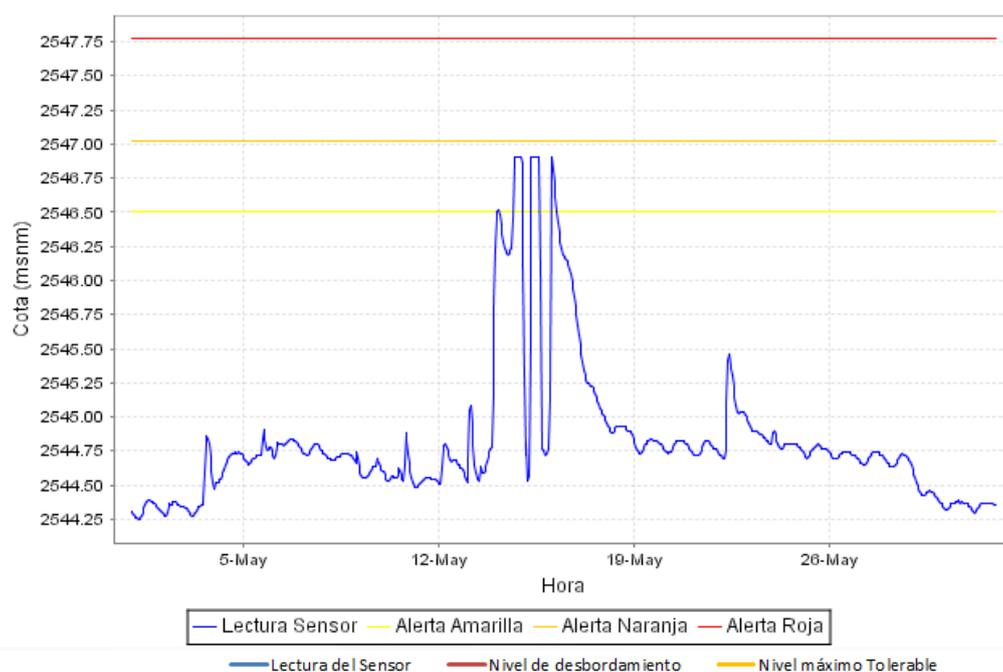
Figura 28. Estación Kennedy. Cuenca Baja Río Tunjuelo. Reporte de nivel - Mayo de 2017
Fuente. IDIGER. Septiembre de 2017
