PLAN DE CONTINGENCIA

SEGUNDA TEMPORADA DE LLUVIAS 2017

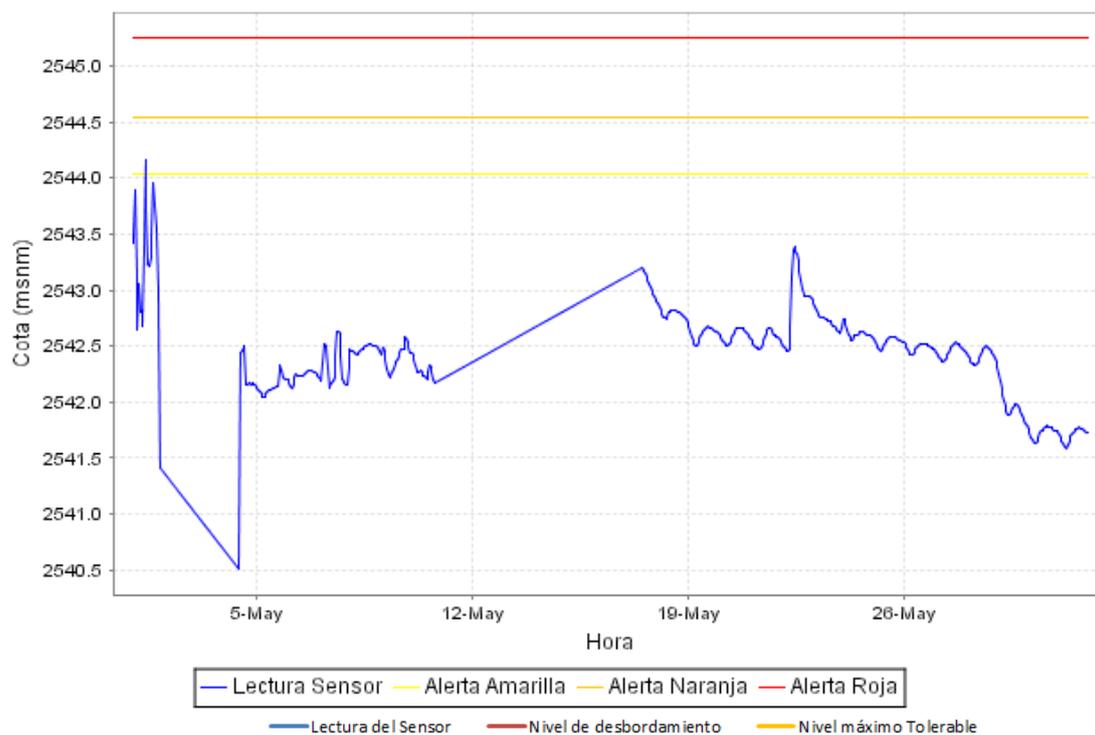
Figura 29. Estación Independencia. Cuenca Baja Río Tunjuelo. Reporte de nivel - Mayo de 2017
Fuente. IDIGER. Septiembre de 2017
