# PLAN DE CONTINGENCIA

Segunda Temporada de Lluvias 2019

Alcaldía de Bogotá

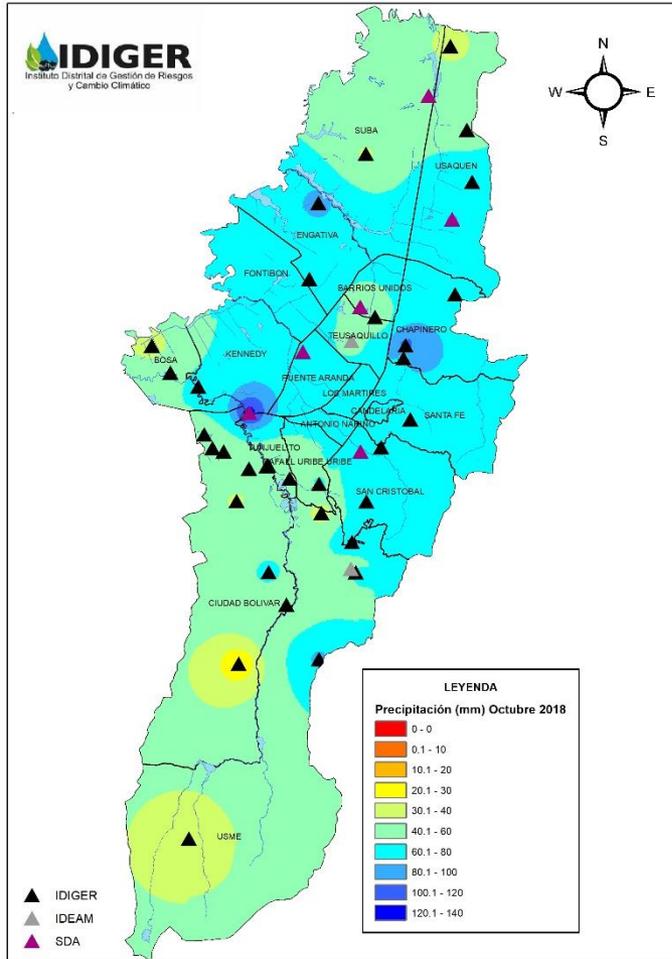
Precipitación acumulada para octubre de 2018

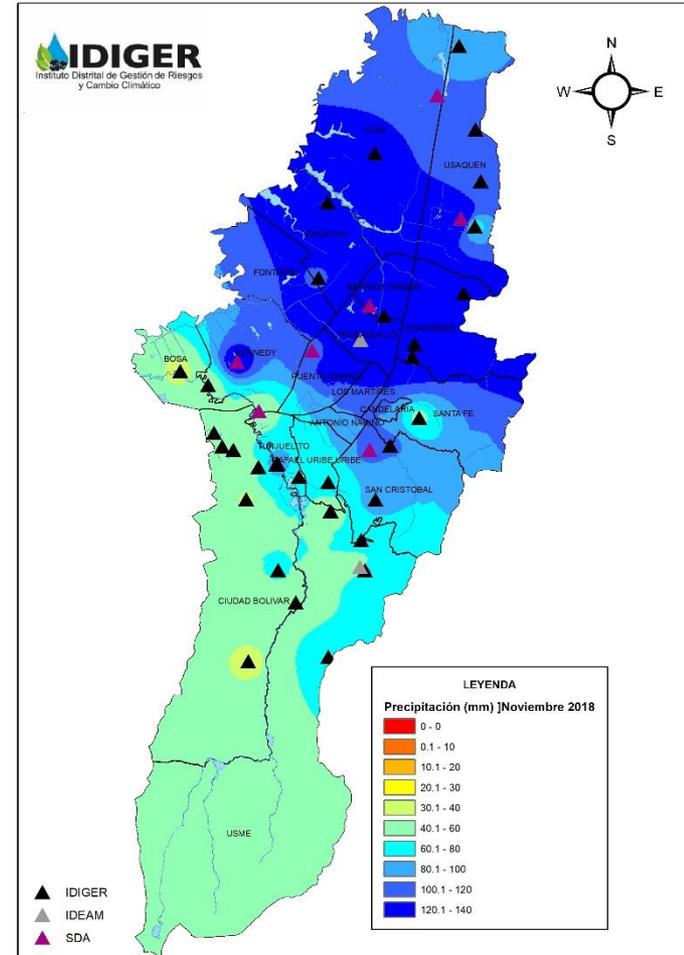
Precipitación acumulada para noviembre de 2018

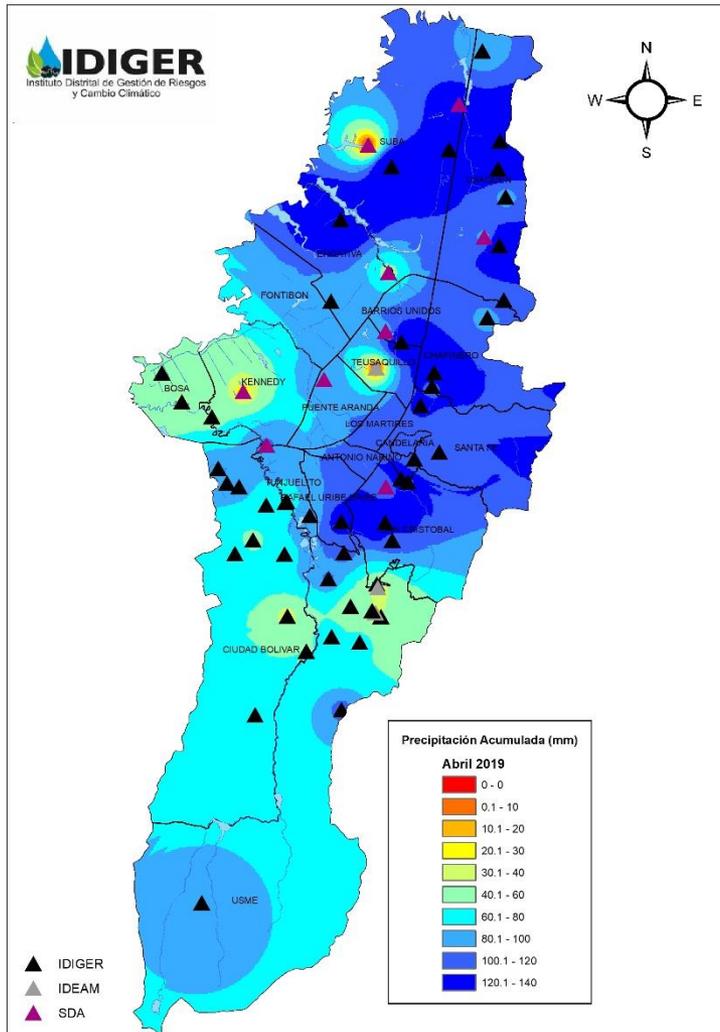
Precipitación acumulada para abril de 2019

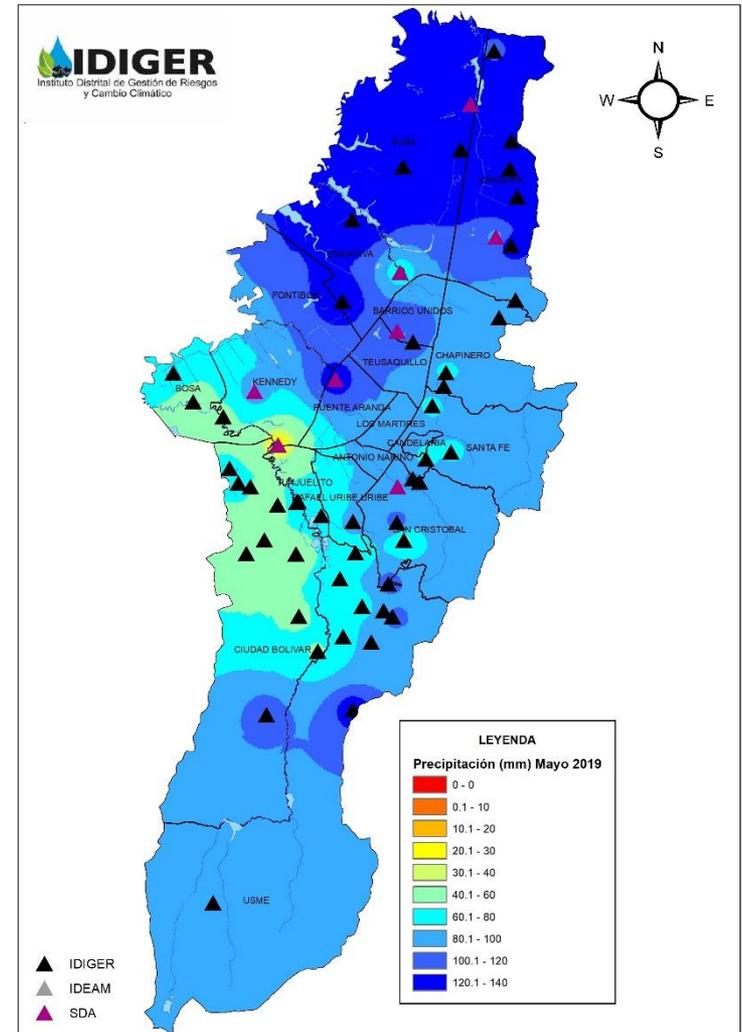
Precipitación acumulada para mayo de 2019

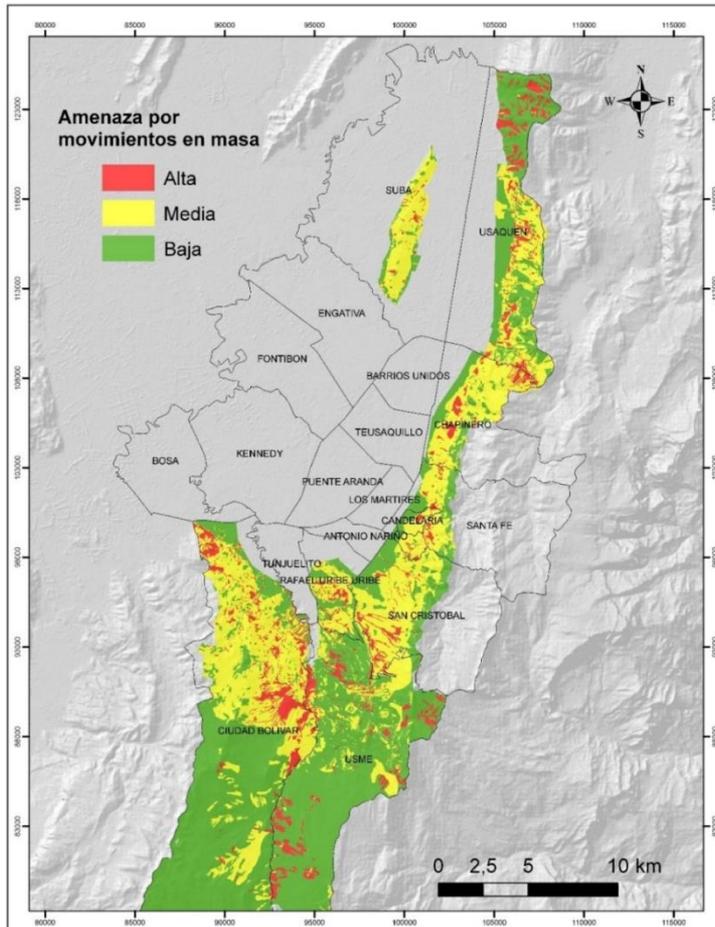
# Mapas normativos de amenaza por Movimientos en Masa e Inundación

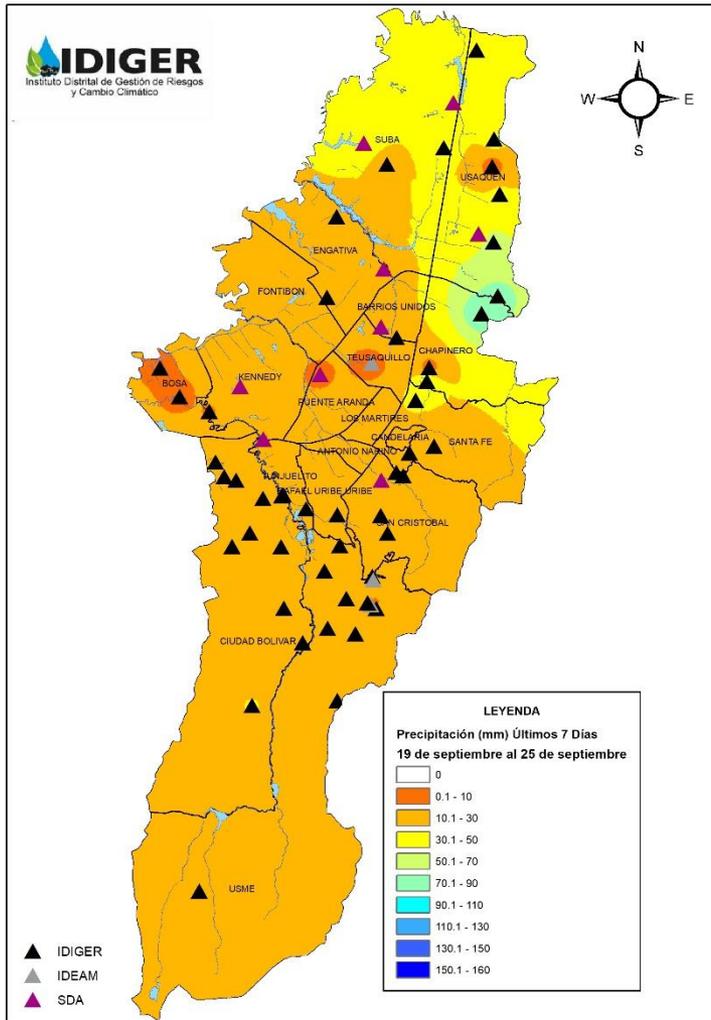
Distribución espacial de la precipitación acumulada 7 días (19 – 25 Sep)

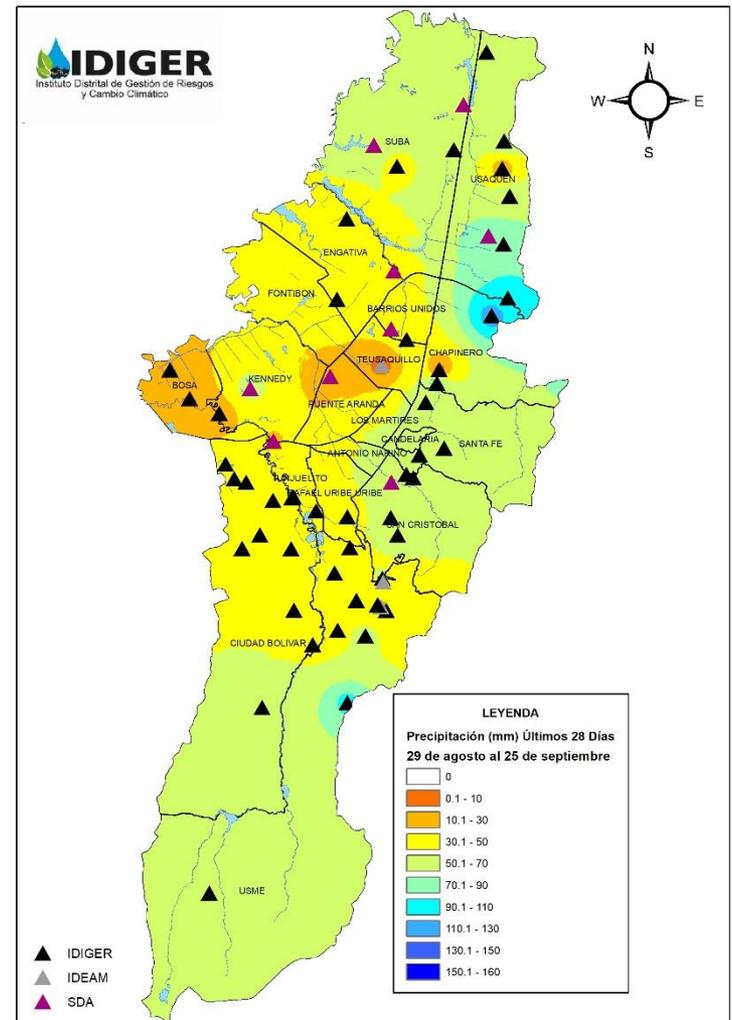
Distribución espacial de la precipitación acumulada 28 días (29 Ago – 25 sep)

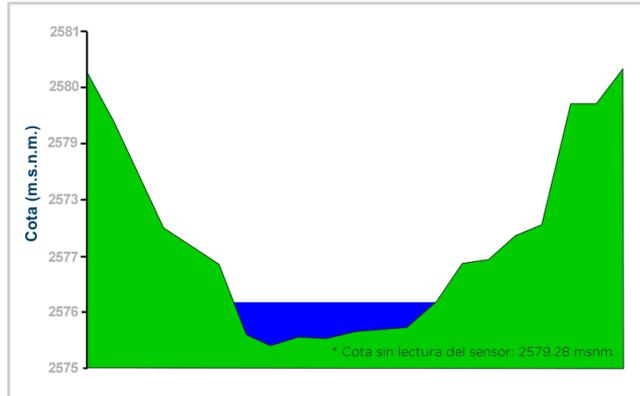
Estación Gravilleras  
CIUDAD BOLIVAR | EL MOCHUELO  
Fecha y Hora Última Lectura: 2019-10-03 10:25:00.0  
Borde Libre: 4.14 metros

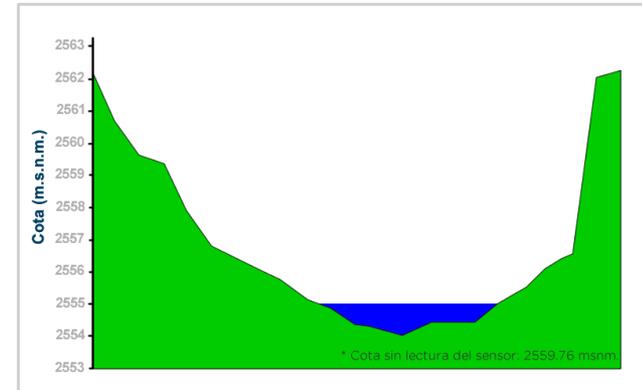
Estación San Benito  
TUNJUELITO | SAN BENITO  
Fecha y Hora Última Lectura: 2019-10-03 10:15:00.0  
Borde Libre: 7.23 metros

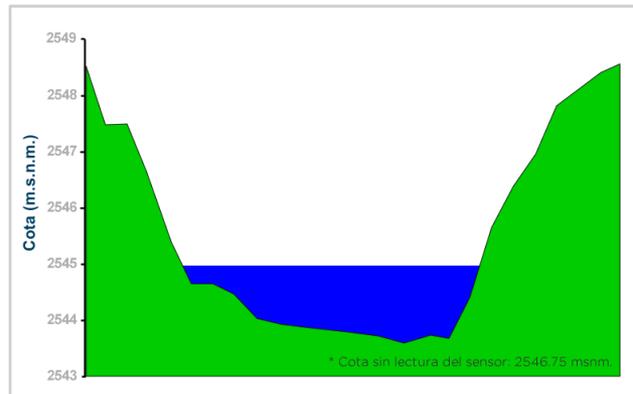
Estación Kennedy  
KENNEDY | EL RUBI  
Fecha y Hora Última Lectura: 2019-10-03 10:15:00.0  
Borde Libre: 3.58 metros

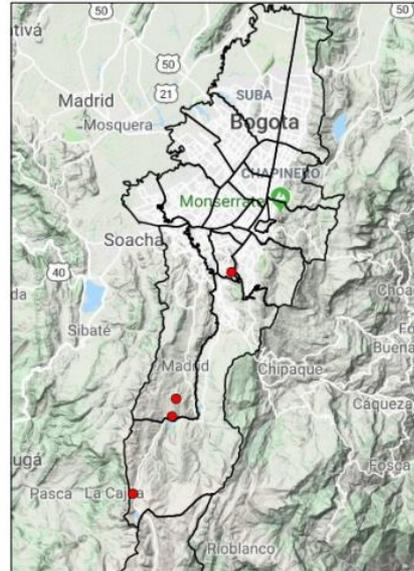
### LOCALIZACION DE LOS RAYOS PRESENTADOS AYER

2019-10-02 07:00 AM a 2019-10-03 07:00 AM

En el día de ayer durante el periodo comprendido entre 2019-10-02 07:00 AM y 2019-10-03 07:00 AM se presentaron en total 4 eventos relacionados con la actividad eléctrica en la ciudad de Bogotá D.C. Siendo la localidad de CIUDAD BOLIVAR la de mayor número de eventos registrados, con 2 en total. El momento con mayor número de eventos se presentó el día 02 durante las 06 PM con 2 en total.

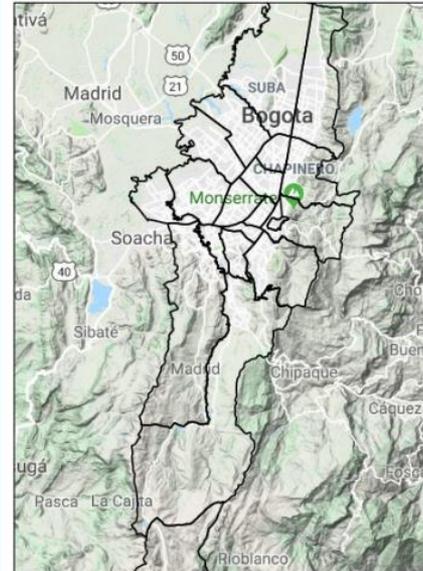
### LOCALIZACION DE LOS RAYOS PRESENTADOS HOY EN EL LAPSO

2019-10-03 07:00 AM a 2019-10-03 10:30 AM

A esta hora y en este periodo de tiempo no se han presentado tormentas eléctricas.

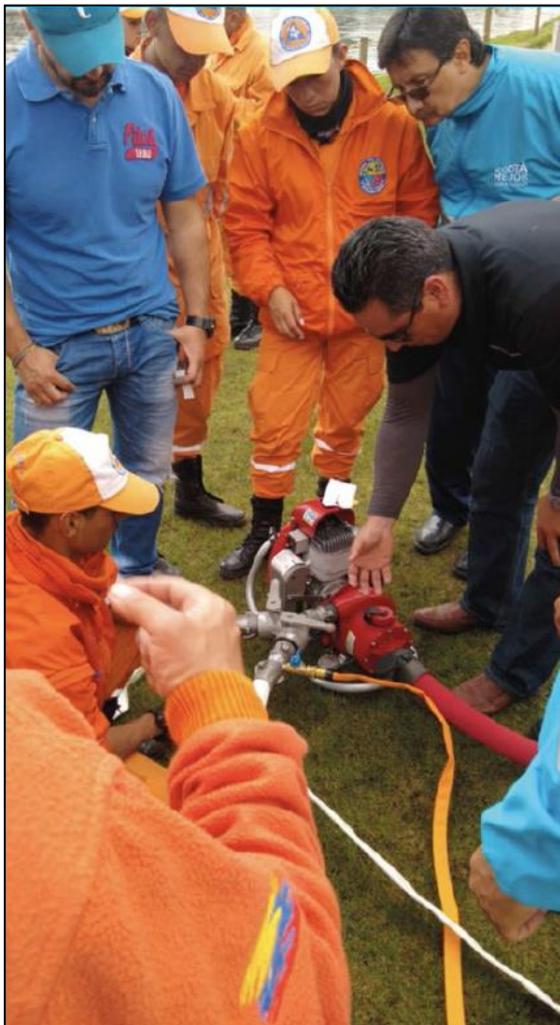
Entrenamiento en el uso y operación de los equipos nuevos de bombeo para control de encharcamientos e inundaciones que el IDIGER adquirió recientemente.
