# PLAN DE CONTINGENCIA

Primera Temporada de Lluvias 2019

Alcaldía de Bogotá

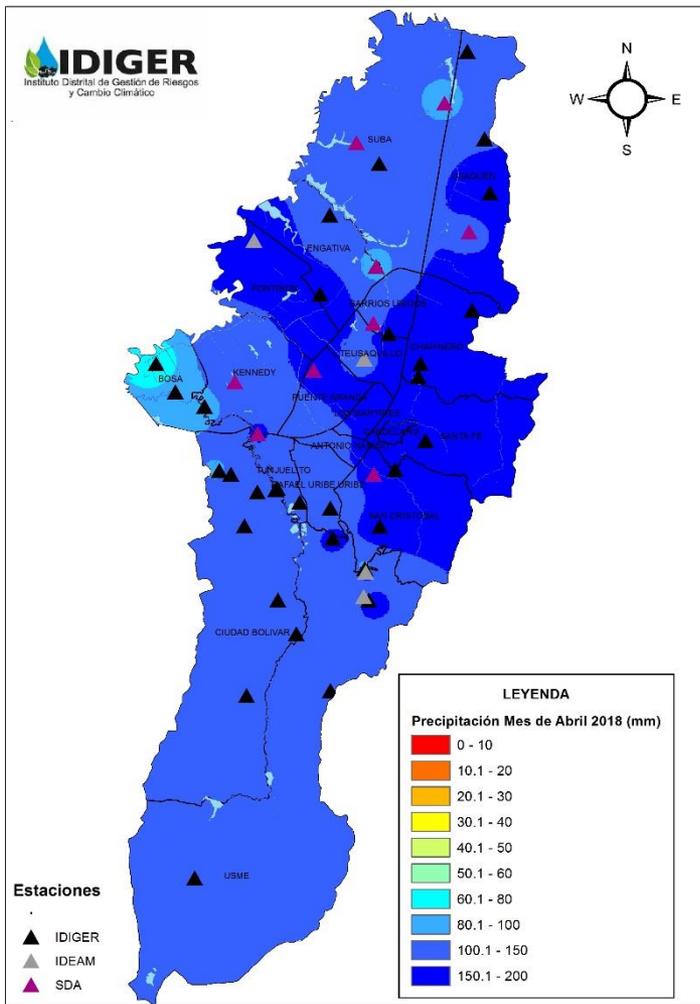
Precipitación acumulada para abril de 2018

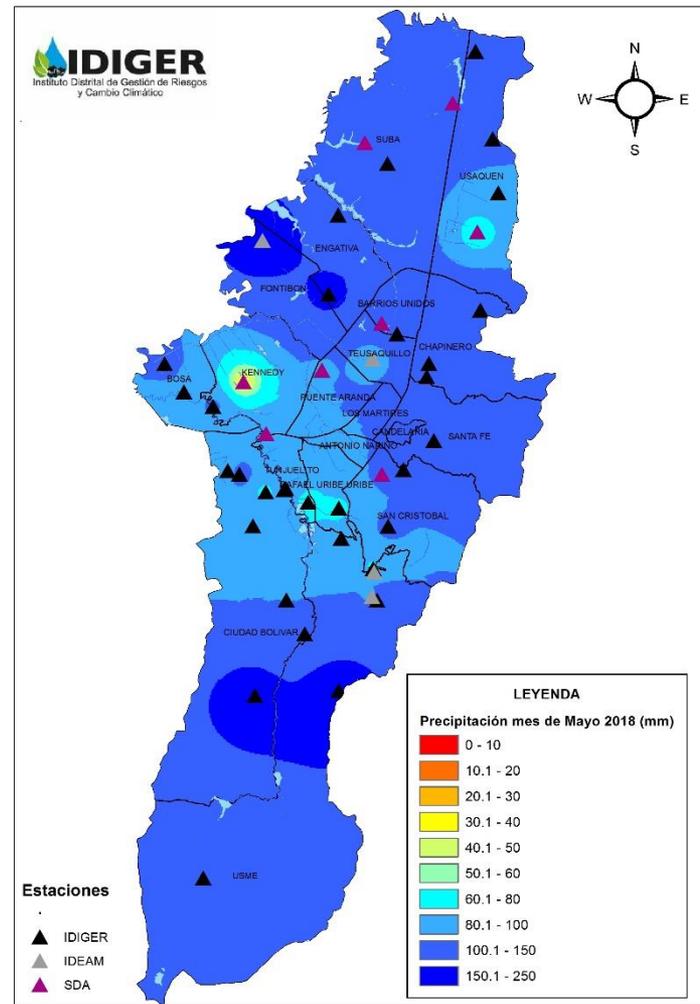
Precipitación acumulada para mayo de 2018

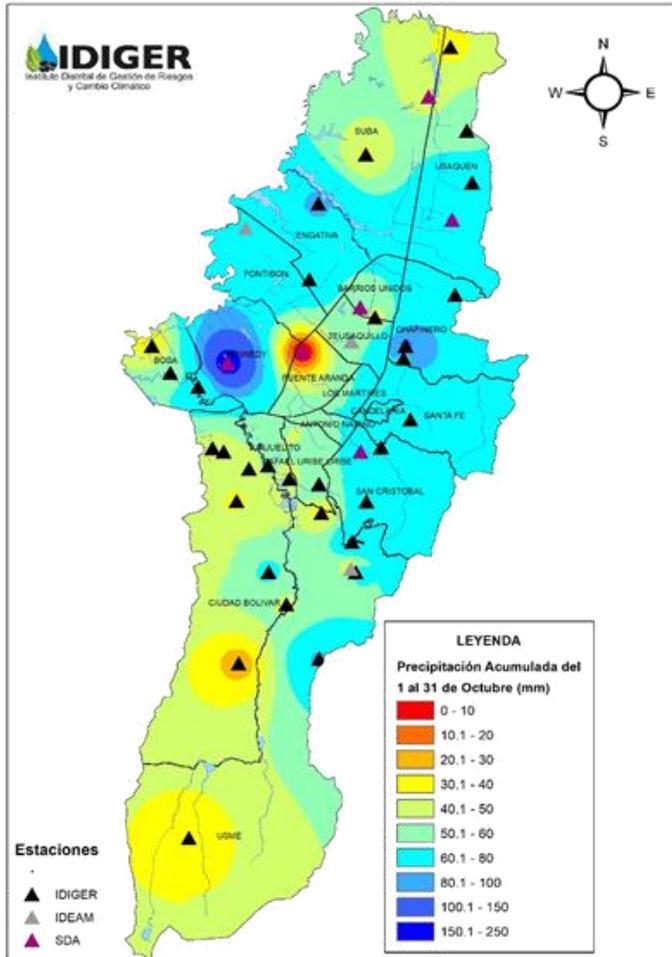
Precipitación acumulada para octubre de 2018

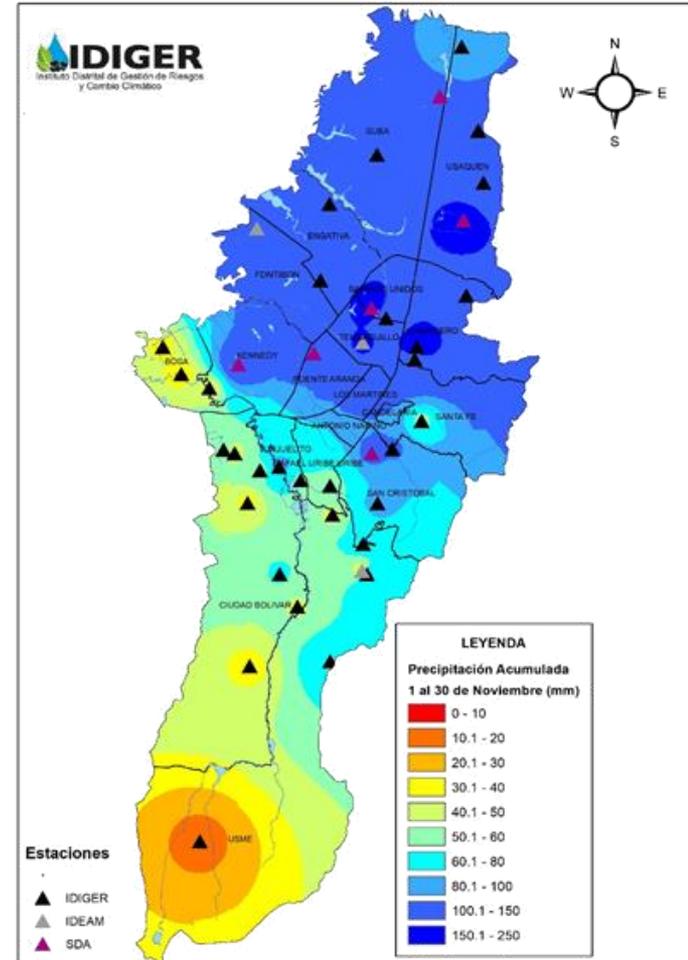
Precipitación acumulada para noviembre de 2018

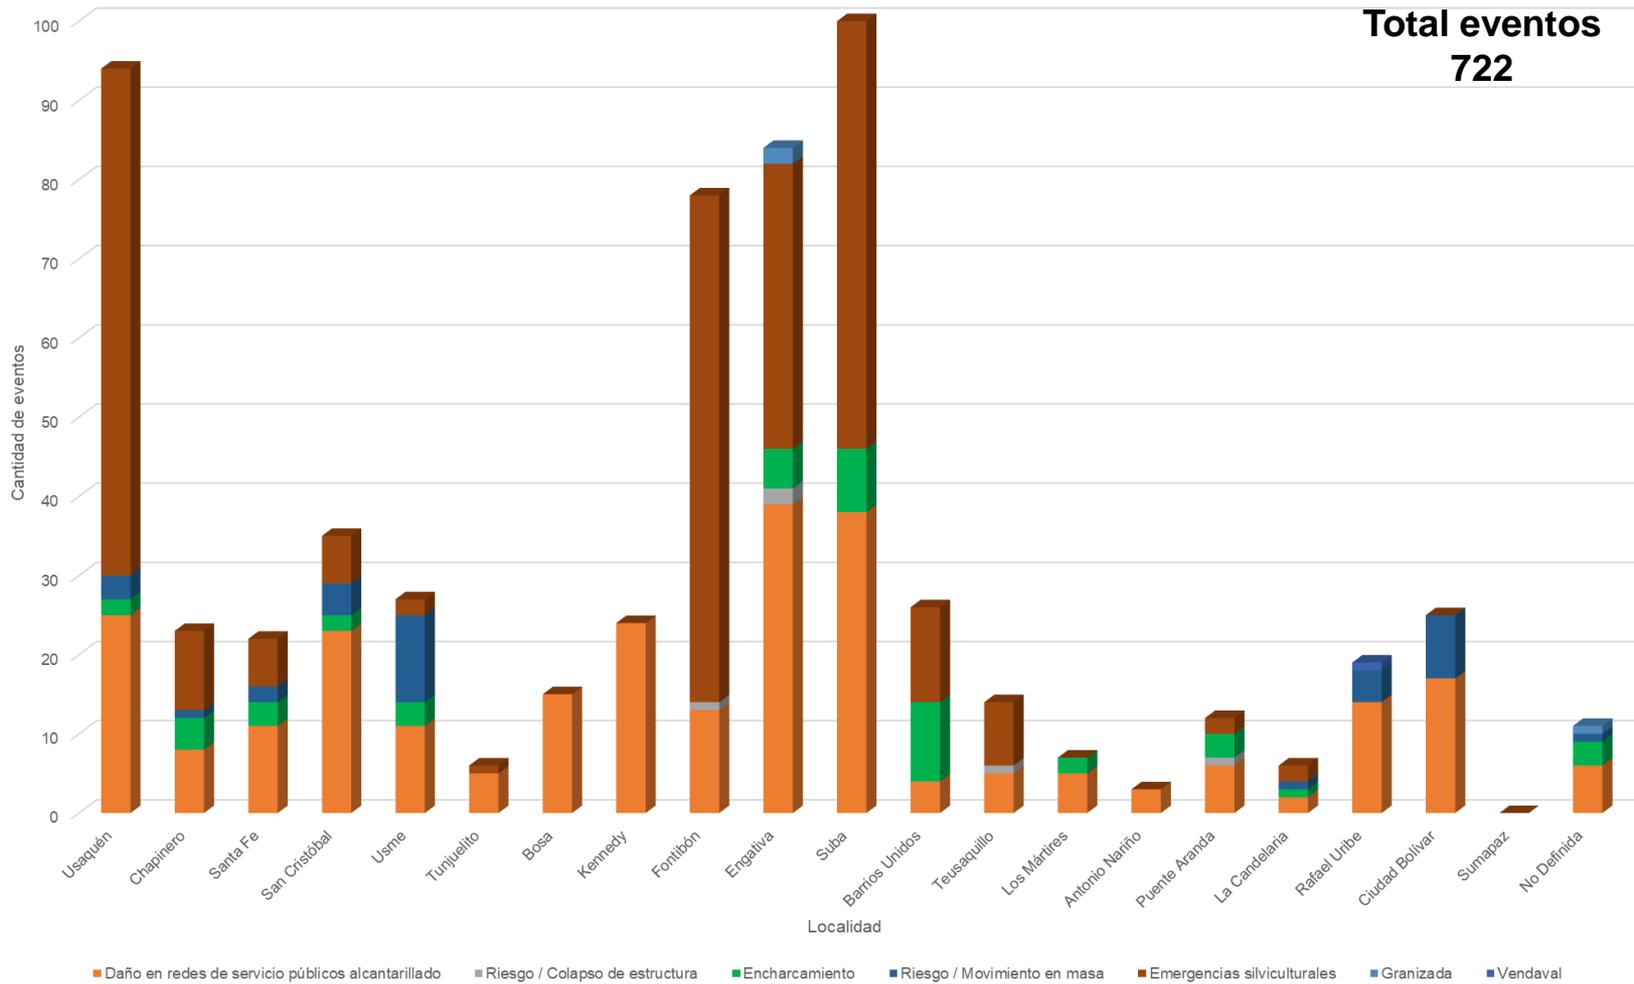
Eventos por localidad ocurridos durante la segunda temporada de lluvias de 2018

**Total eventos  
722**

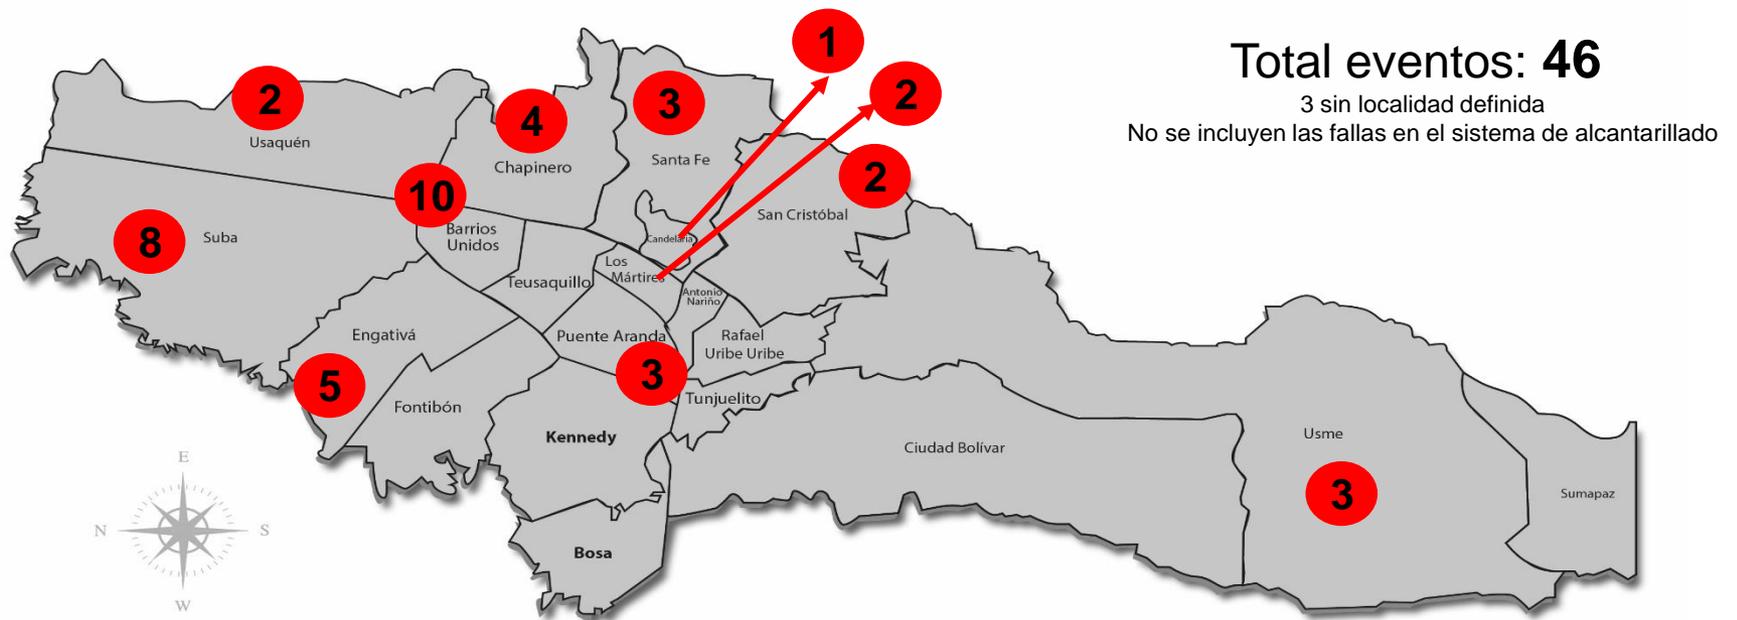
Encharcamientos  
Período 15 septiembre – 15 diciembre

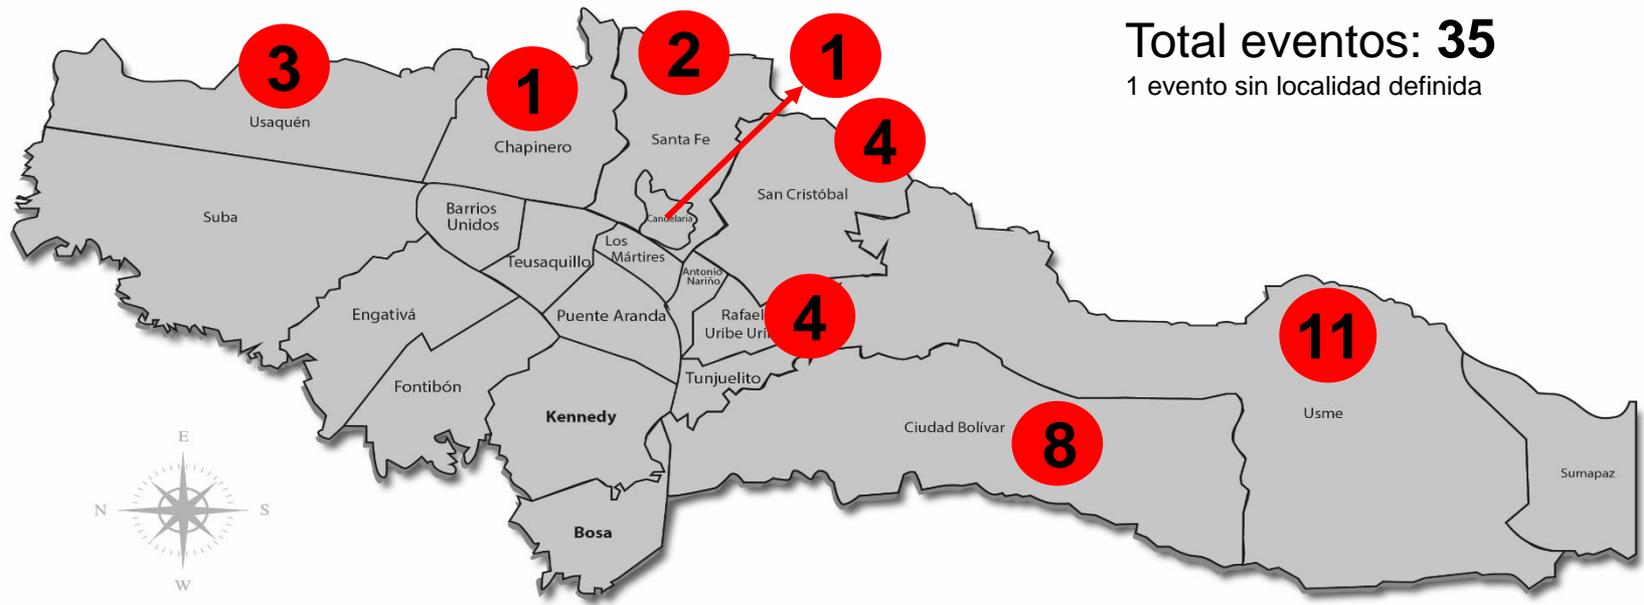
Riesgo / Movimientos en masa  
Período 15 septiembre – 15 diciembre

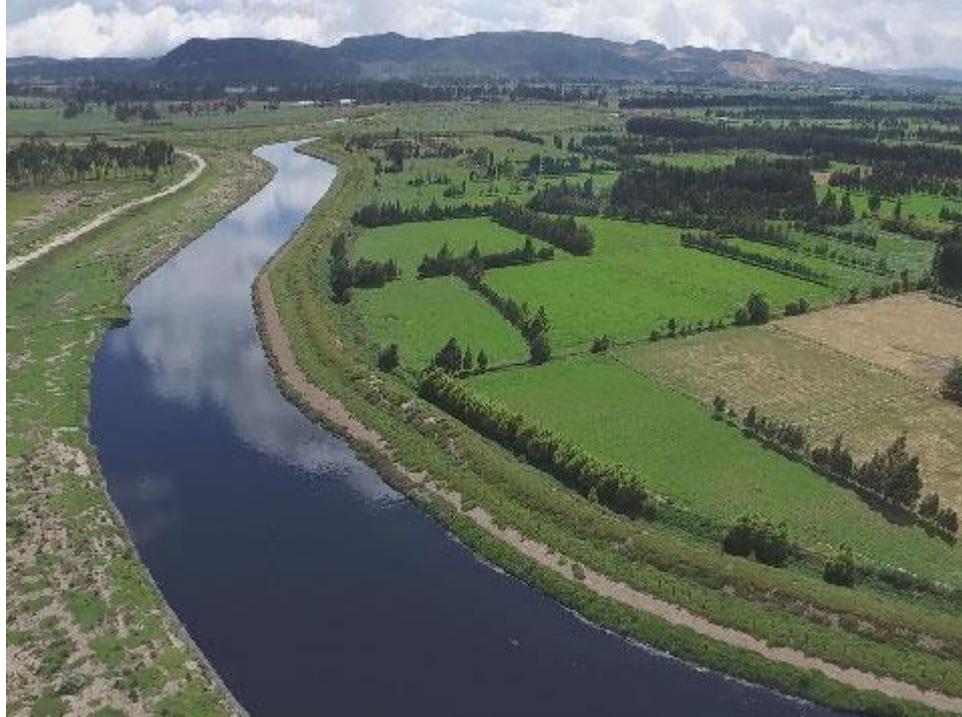
# Ampliación Río Bogotá. CAR

68 km de adecuación hidráulica intervenidos entre Puente La Virgen en el municipio de Cota, y las compuertas de Alicachín en Soacha.

Ampliación de cauce de 30 a 60 mts, en promedio

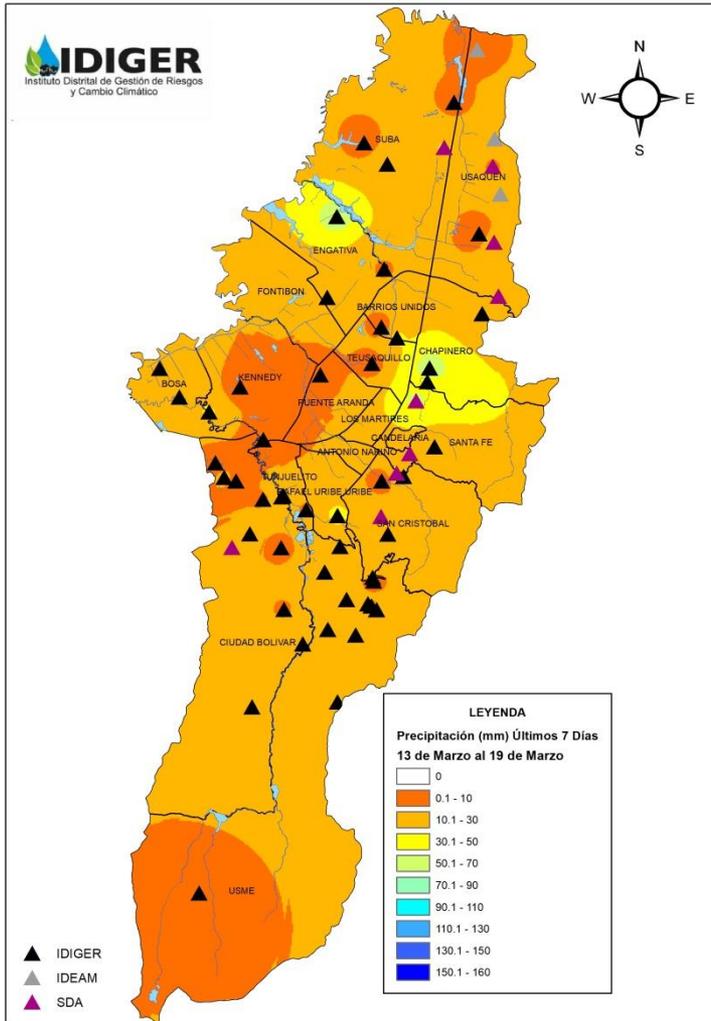
Distribución espacial de la precipitación acumulada 7 días (13 – 19 Mar)

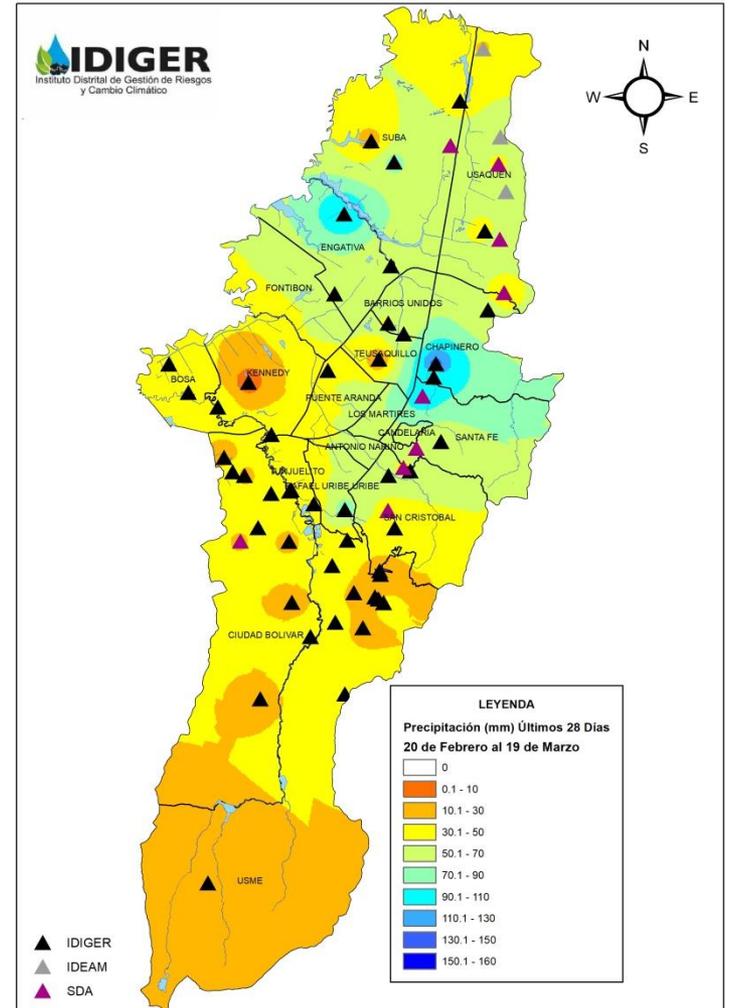
Distribución espacial de la precipitación acumulada 28 días (20 Feb – 19 Mar)

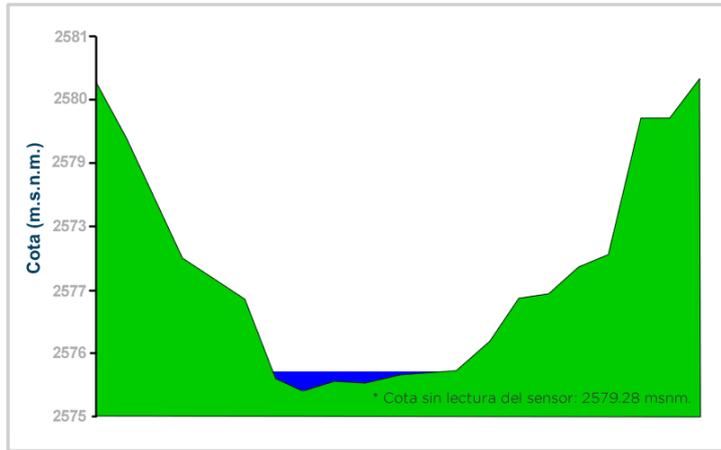
Estación Gravilleras

Fecha y Hora Última Lectura: 2019-03-21 11:45:00.0

Borde Libre: 4.61 metros

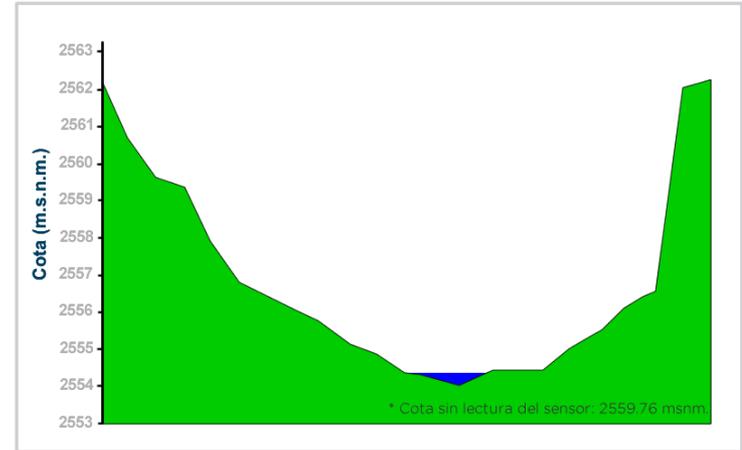
Estación San Benito

Fecha y Hora Última Lectura: 2019-03-21 11:35:00.0

Borde Libre: 7.86 metros

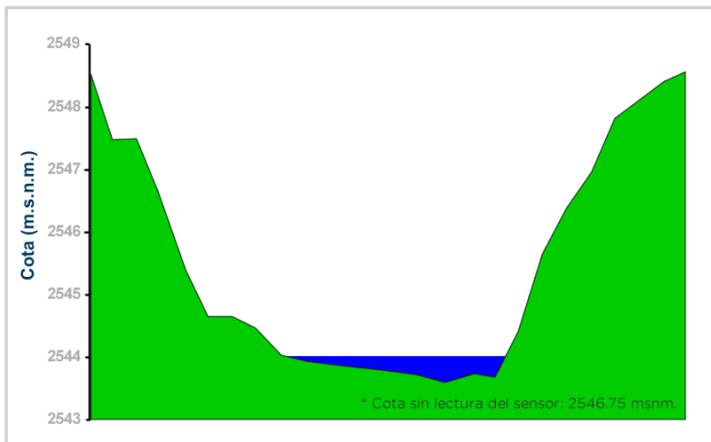
Estación Kennedy

Fecha y Hora Última Lectura: 2019-03-21 11:35:00.0

Borde Libre: 4.54 metros

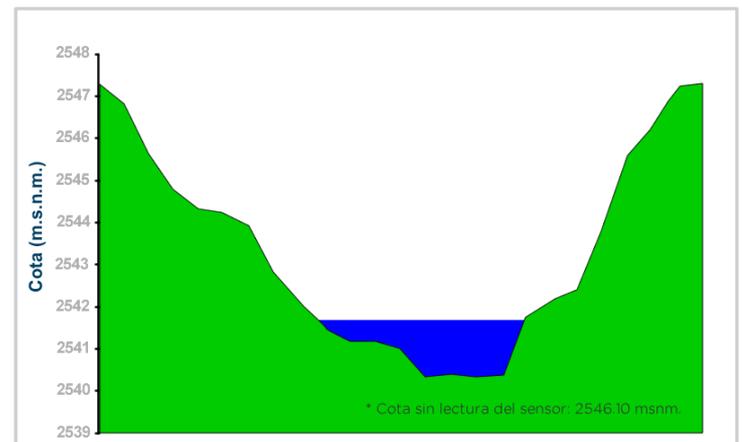
Estación La Independencia

Fecha y Hora Última Lectura: 2019-03-21 11:35:00.0

Borde Libre: 5.6 metros
