# PLAN DE CONTINGENCIA

SEGUNDA TEMPORADA DE LLUVIAS Y  
POSIBLE FENÓMENO DE LA NIÑA 2016

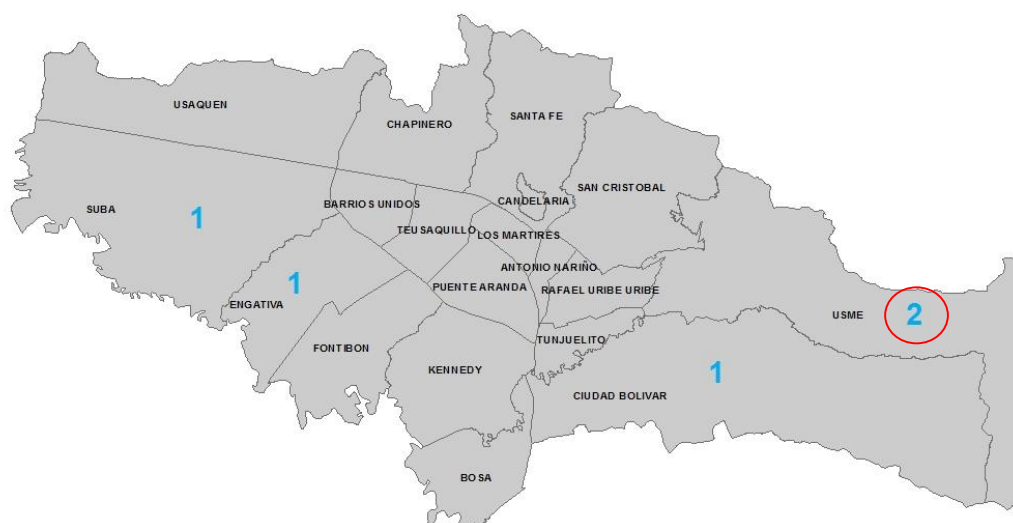
Figura 5. Número de eventos por represamiento de cauces en Bogotá. jun – dic 2011

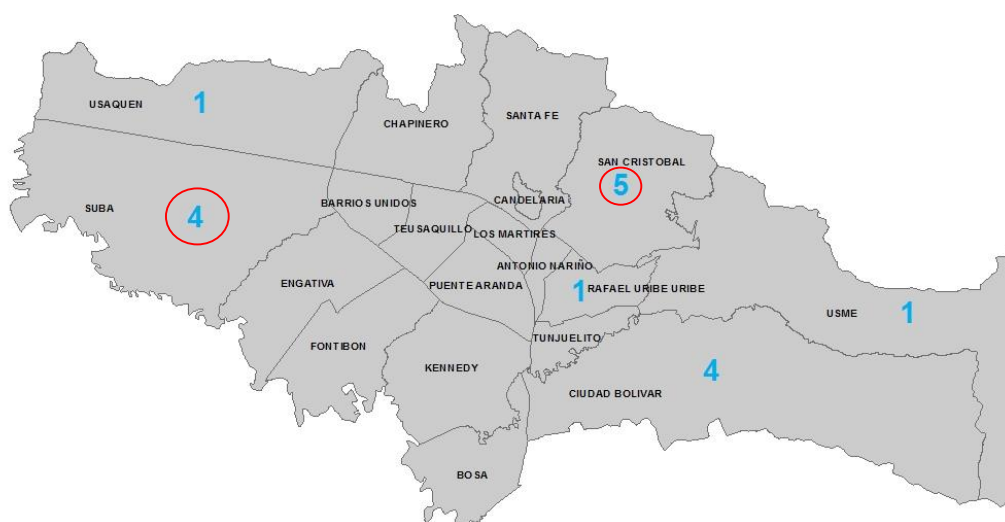
Figura 6. Número de eventos por vendavales en Bogotá D.C jun – dic 2011

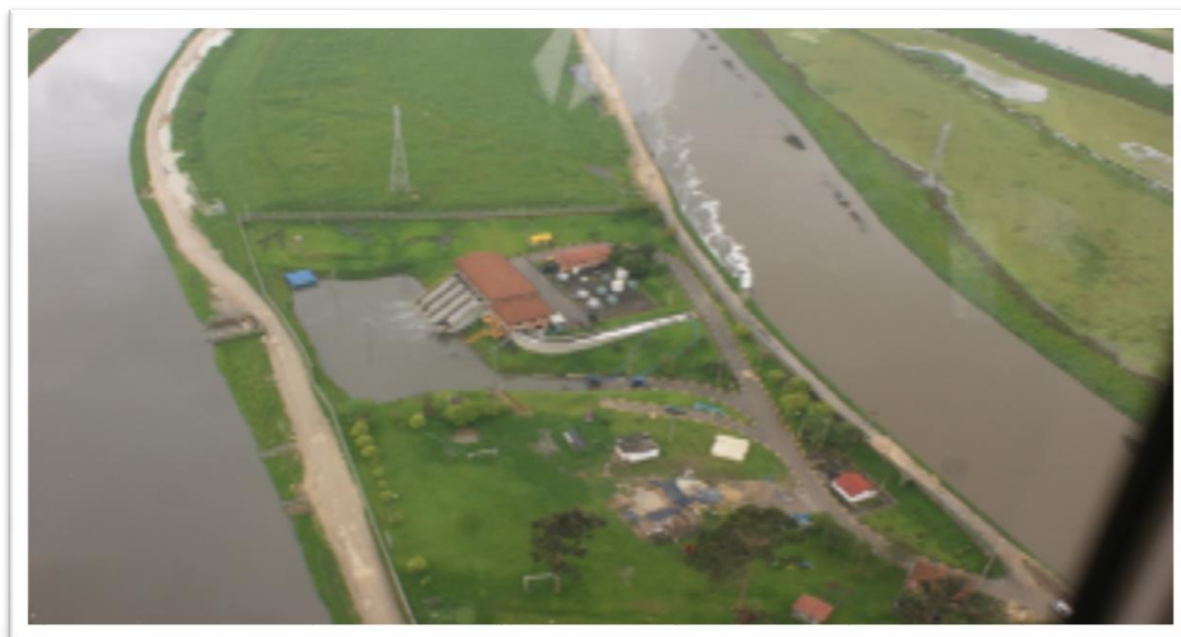
**Fuente:** Instituto Distrital de Gestión de Riesgos y Cambio Climático – IDIGER.  
**Foto 1.** Estación de bombeo de Gibraltar ahogada por niveles altos en el Canal Cundinamarca y en el Río Bogotá. Inundación en Kennedy\_Bosa 2011.

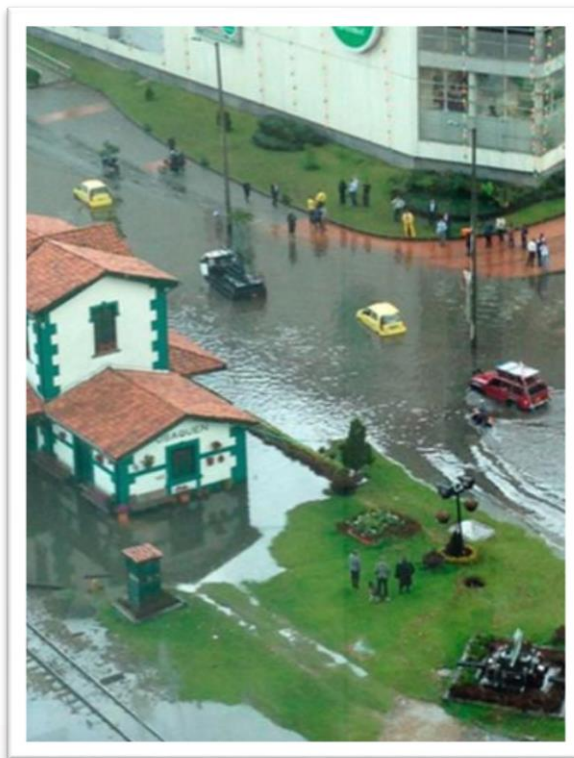
Cuando el sistema no es capaz de drenar las aguas a superficie libre, se presenta presurización de la tubería y reflujo hasta alcanzar la calzada.

Foto 2. Encharcamiento Estación del Ferrocarril de Usaquén Calle 109 con Cra 9. Noviembre de 2014.

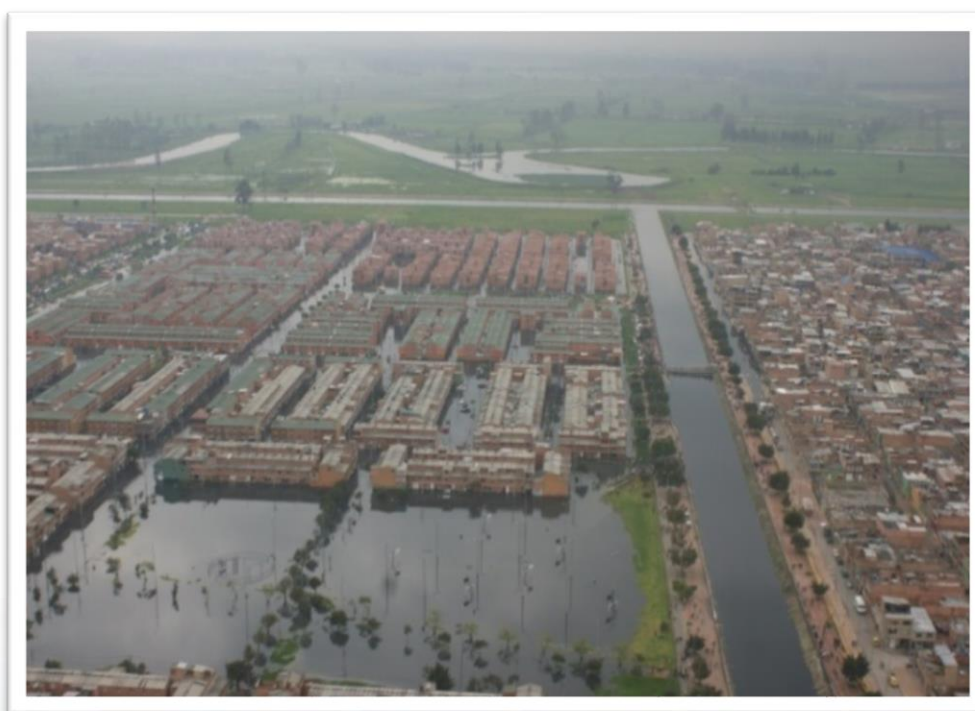
En Bosa la inundación se produjo entre las Calles 58 sur a Calle 75A sur y Carreras 92A a 106A, el área directa de inundación fue de 186.87 Ha y el número de predios afectados incluyendo todos los apartamentos de los edificios multifamiliares fue de 10637.

**Foto 3.** Zona afectada por la inundación en Bosa y altos niveles del canal Tintal III

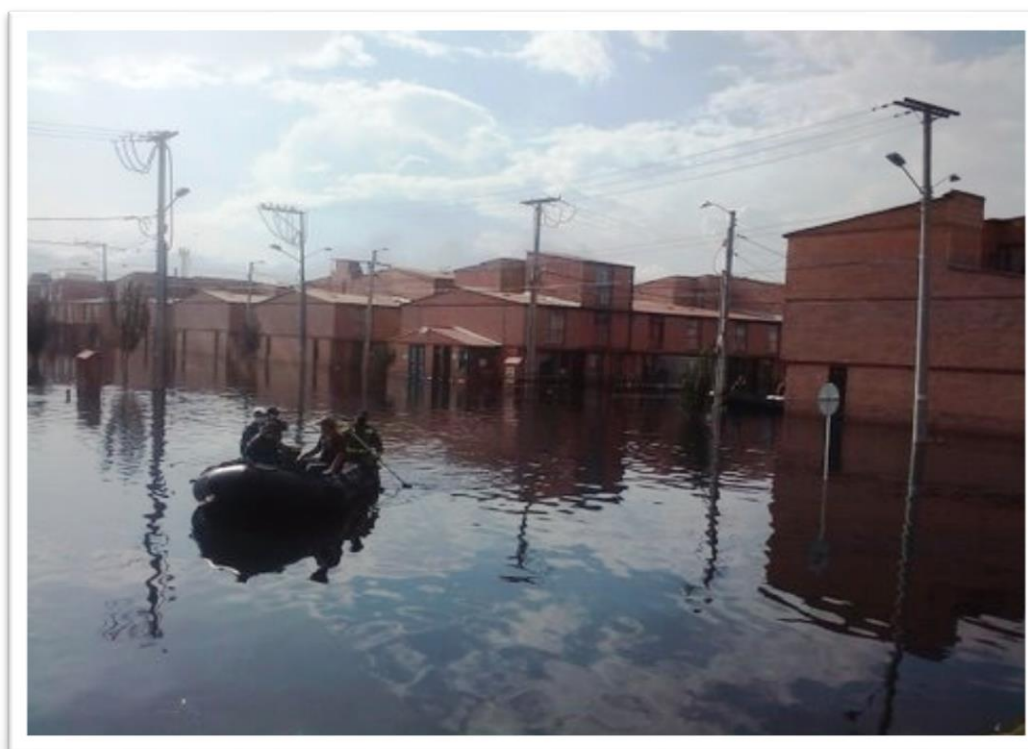
**Foto 4.** Afectación por inundación en viviendas por reflujo en Bosa

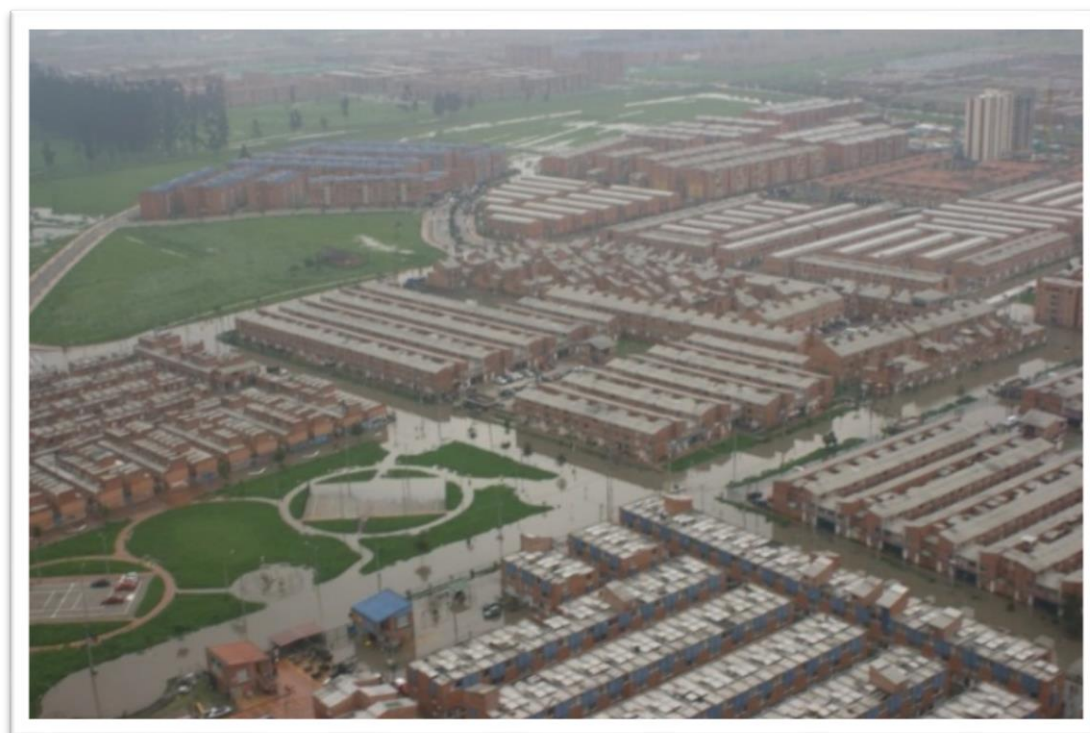
En Kennedy la inundación se produjo entre las Calles 38 sur a 5A y Carreras 95A a 99F, el área directa de inundación fue de 34.99 Ha y, el número de predios evaluados fue de 8.532.

Foto 5. Zona afectada por la inundación en Kennedy

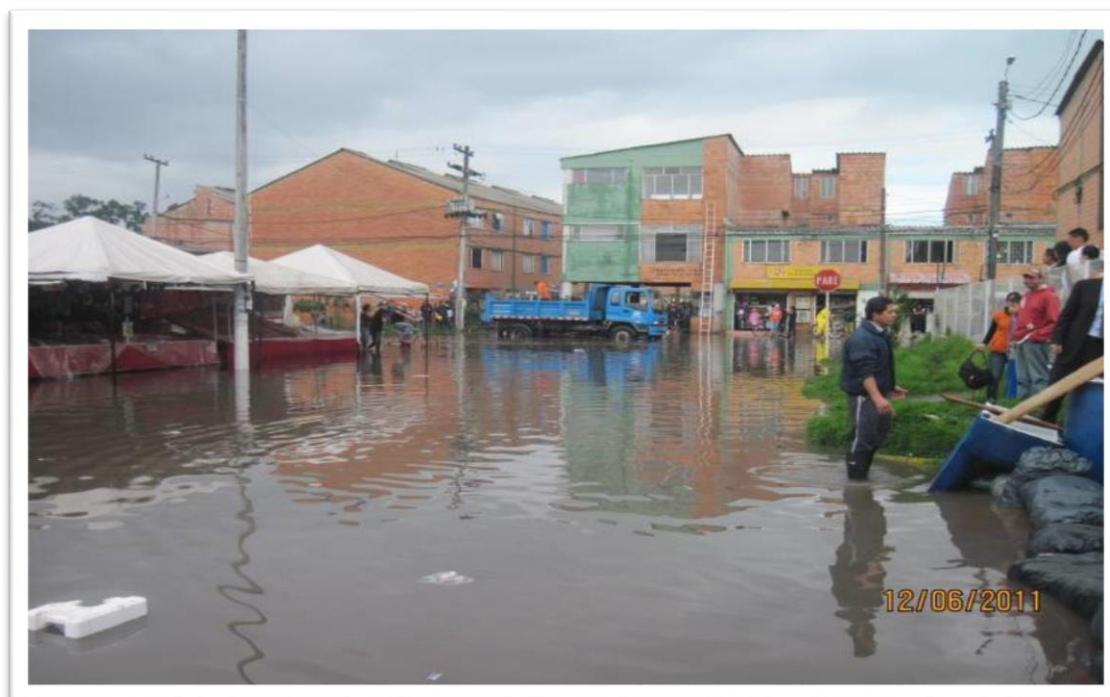
**Foto 6.** Afectación por inundación en viviendas por reflujos del canal Cundinamarca y afluentes en Kennedy  
**Fuente:** IDIGER

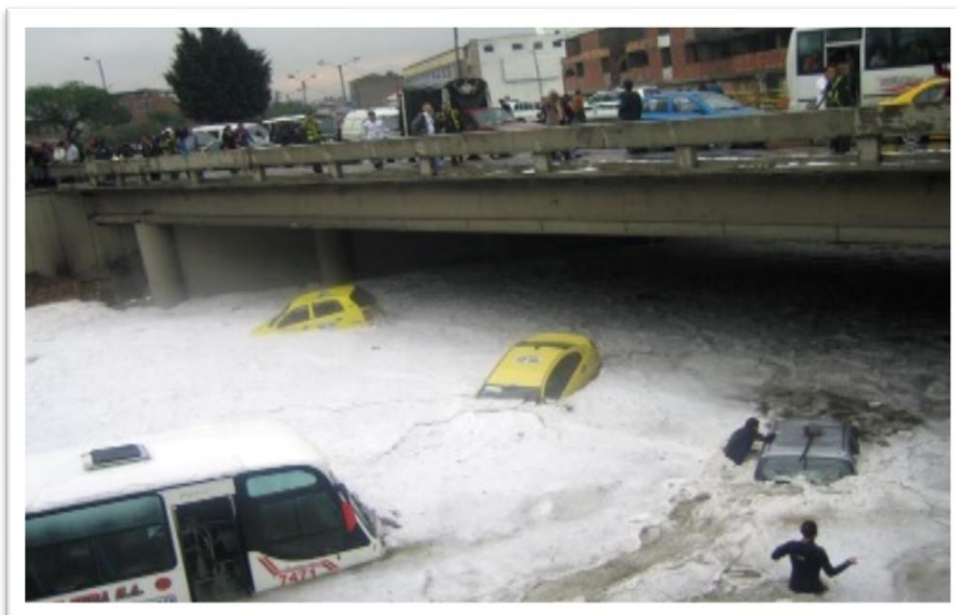
**Fuente:** Fotografía publicada por Ecohuellas  
**Foto 8.** Granizada en Bogotá en 2007

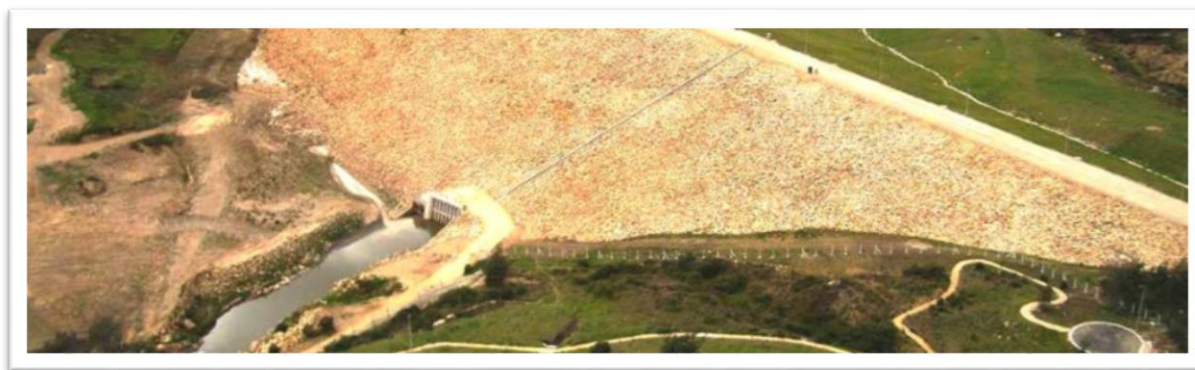
Foto 9: Presa seca de Cantarrana

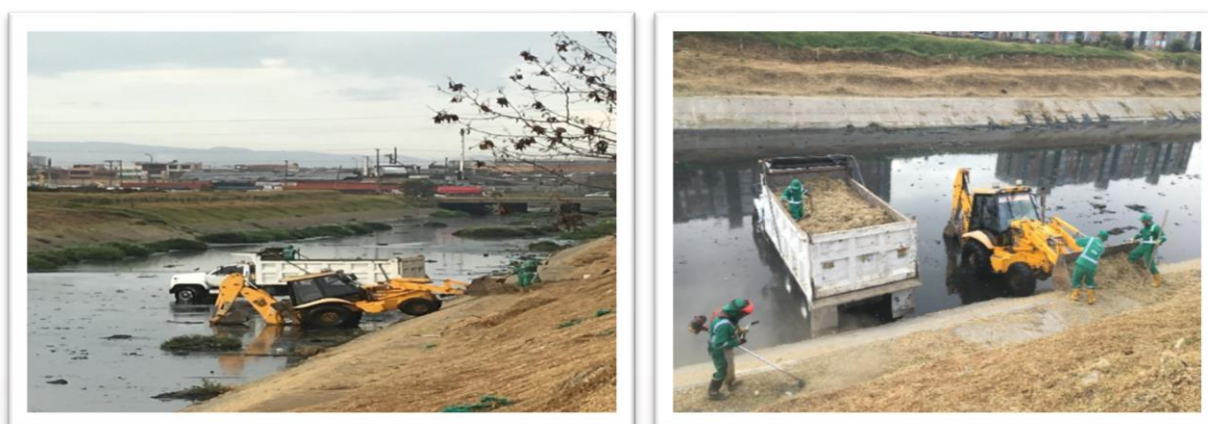
Fuente: IDIGER febrero 15 de 2016  
**Fotos (10) y (11)** Intervención mecánica y corte de césped en el canal San Francisco en el tramo de la carrera 80A entre calle 13 y entrega al Río Fucha

En el citado convenio se ha realizado el retiro de residuos sólidos en 180 cuerpos de agua, 39 estructuras y rejillas, agrupados en las cinco (5) principales cuencas de Bogotá (Figura 18). A la fecha, se han retirado 75.223m<sup>3</sup> de residuos sólidos en 377.000m aprox. de cuerpos de agua (Fotos 10,11, 12 y 13); además, de la intervención de 2.001.649m<sup>2</sup> de Zonas de Manejo y Preservación Ambiental – ZMPA con actividades de corte de césped y plateo de árboles (Tabla 3).

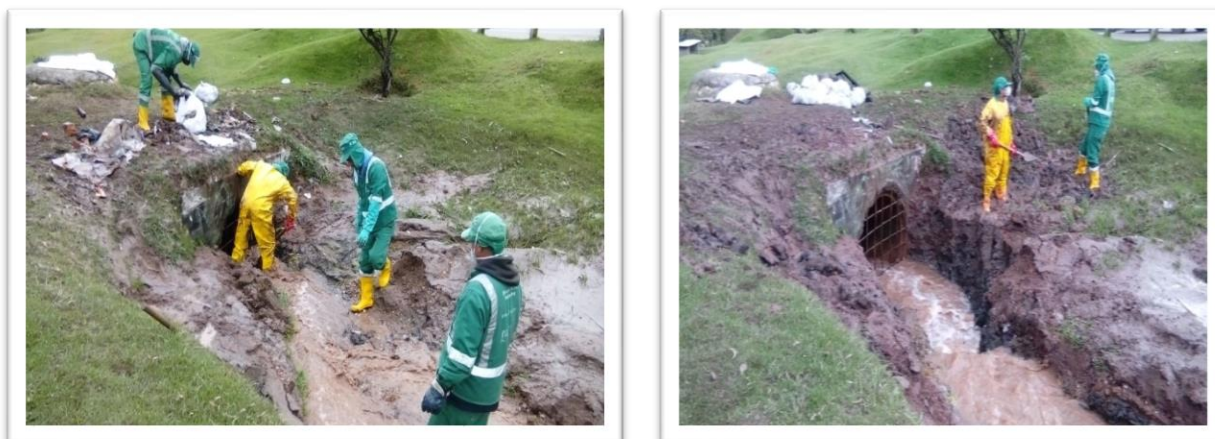
**Fotos 12 y 13:** Intervención manual en la quebrada Nueva Delhi (tramo: Carrera 15 Este entre Calle 61B Sur y rejilla de entrega)

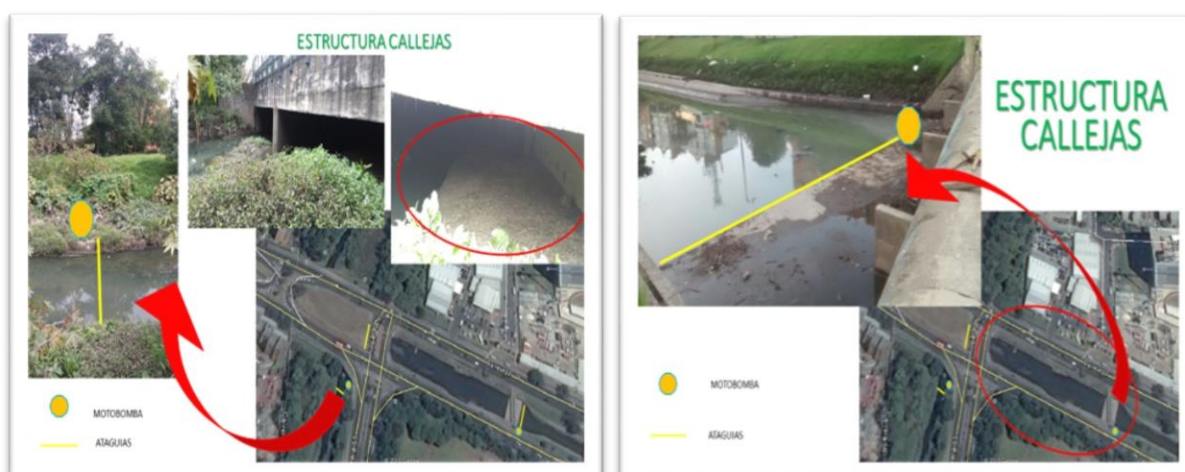
Esta estructura se encuentra en inmediaciones de la Av. Calle 127 con Carrera 54. Su principal función es la retención de sedimentos y reducir la carga de los mismos hacia el humedal Córdoba (Figura 19).

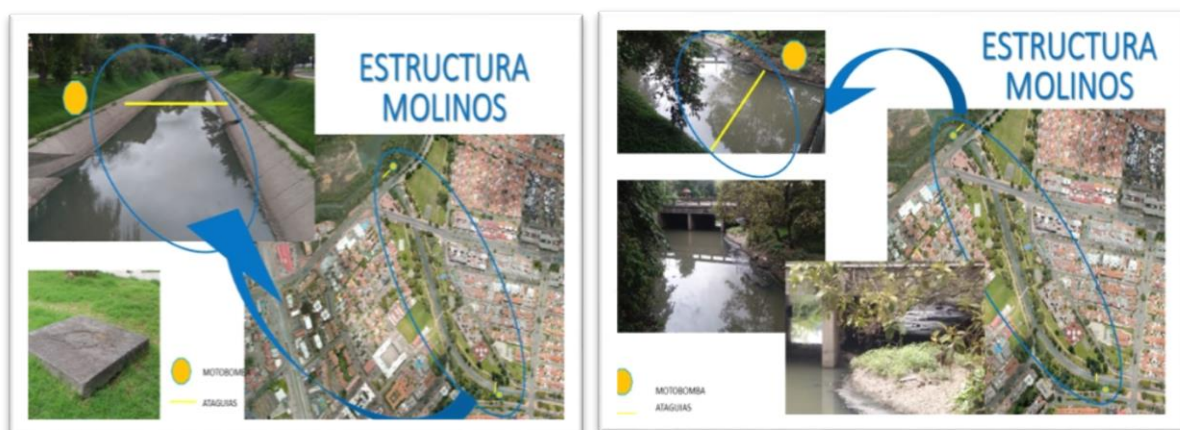
Esta estructura se encuentra en inmediaciones de la Av. Calle 116 con Av. Carrera 55. Su principal función es la retención de sedimentos y reducir la carga de los mismos hacia el humedal Córdoba (Figura 20).

**Figura 20:** Estructura Molinos – Localidad de Suba  
**Fuente:** AB (2016).

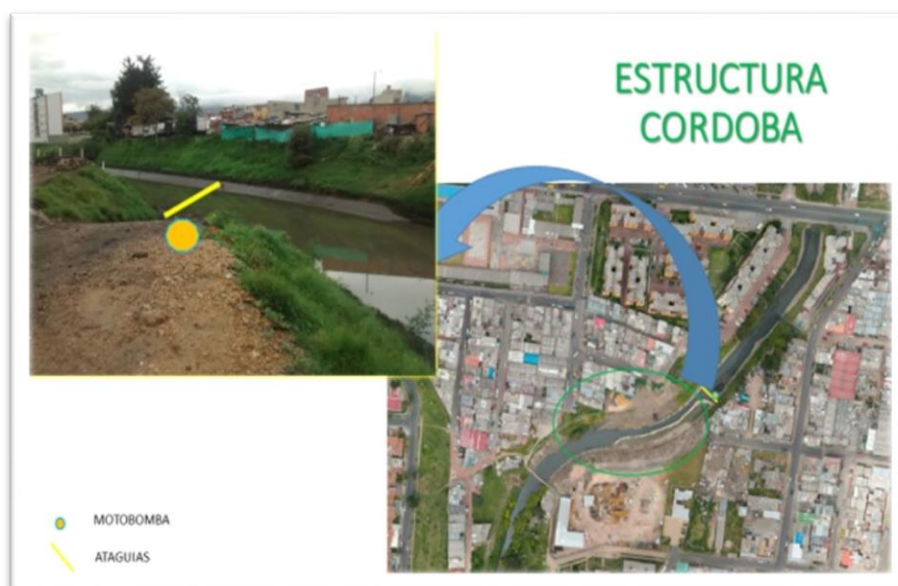
Esta estructura se encuentra en inmediaciones de la Av. Carrera 55 con Calle 128B Bis. Su principal función es el control de caudales para evitar remansos en el nivel de agua (Figura 21).

**Fuente:** AB (2016).  
**Figura 21:** Estructura Córdoba – Localidad de Suba

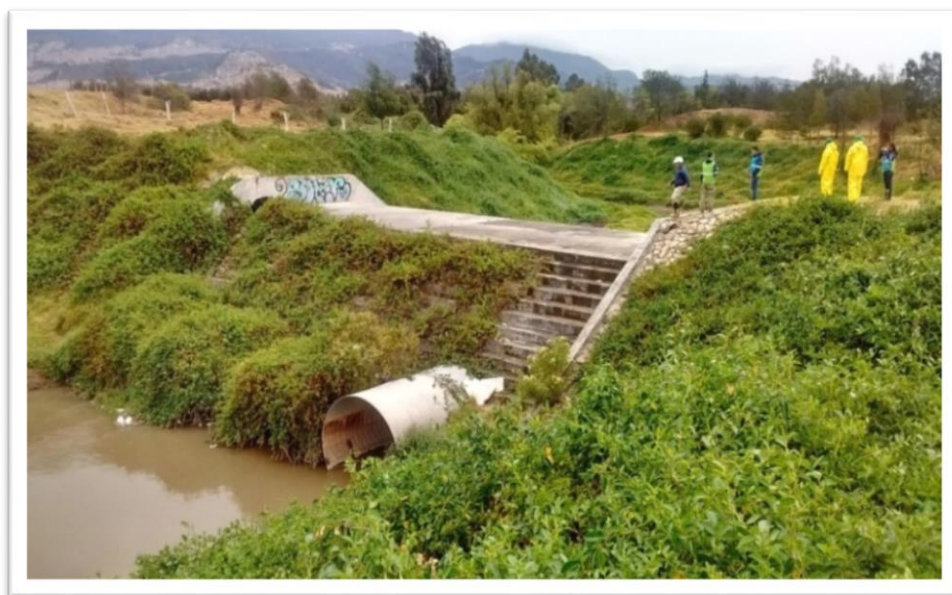
velocidad del flujo ante aumentos de caudal originados principalmente en las temporadas de lluvias.

**Foto 16:** Estructura de alivio “Cantarranita” – Localidad de Ciudad Bolívar.

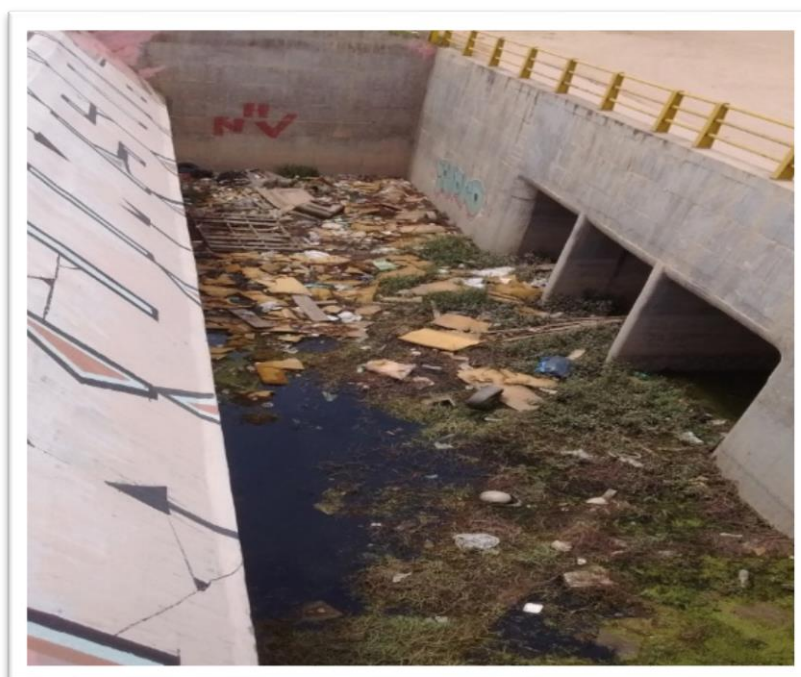
Esta estructura se encuentra localizada entre las localidades de Bosa y Kennedy (Foto 17). Su principal función es regular como la velocidad del flujo aguas abajo.

**Foto 17:** Estructura de alivio “Socorro” – Localidades de Kennedy y Bosa.

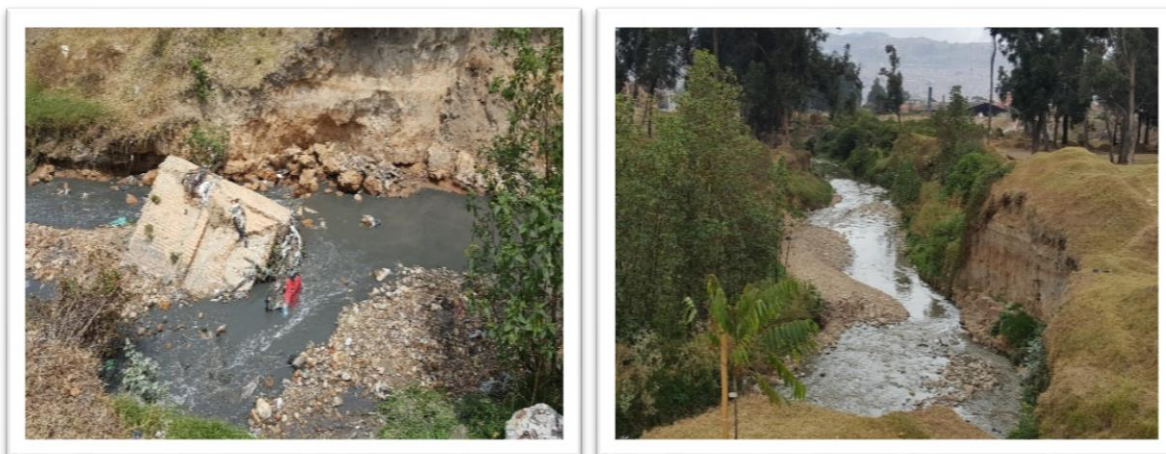
Este cuerpo de agua es uno de los principales afluentes del Río Tunjuelito. Se destaca como prioritaria la intervención del sector Molinos (Fotos 18 y 19). Lo anterior en razón a que en este sector se localiza una tubería del sistema pluvial que entrega directamente a la quebrada, la cual en temporada de lluvias presenta refluo por aumento de nivel de la lámina de agua al interior de dicha quebrada, generando eventos relacionados con inundación en la zona aledaña.

Fotos 18 y 19: Quebrada Chiguaza – Sector Molinos

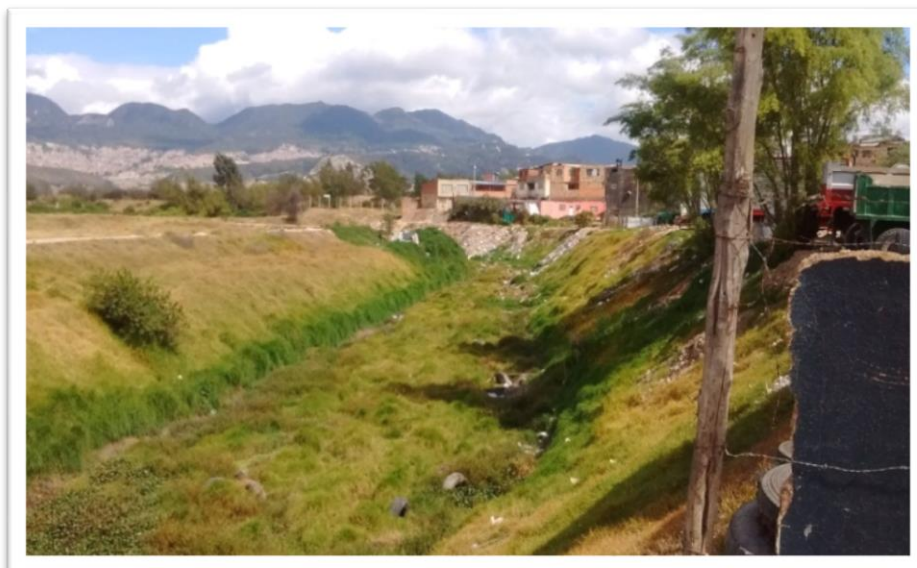
Este meandro se encuentra en la localidad de Ciudad Bolívar, barrio Meissen (Foto 20). Éste funciona como área de alivio al presentarse aumentos de caudal sobre dicho río, principalmente en temporadas de lluvias.

Foto 20: Meandro río Tunjuelo – Localidad de Ciudad Bolívar.

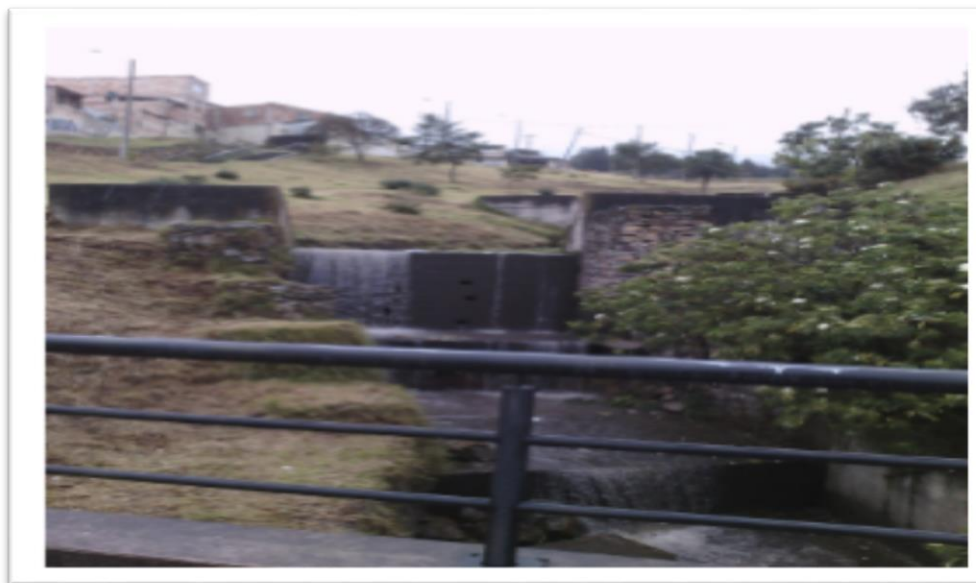
Esta estructura se encuentra localizada en la localidad de San Cristóbal (Foto 21). Su principal función es disipar la energía para regular la velocidad de flujo.

**Foto 21:** Estructura quebrada Morales – Localidad de San Cristóbal.

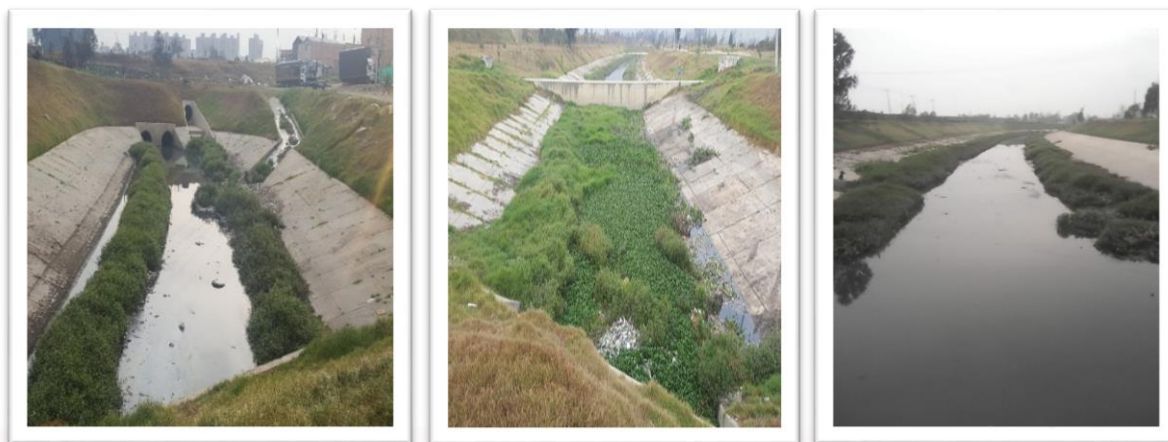
El Canal Cundinamarca cuenta con una longitud aproximada de 8449,07 metros y atraviesa las localidades de Kennedy y Bosa, este canal es a su vez el principal sistema de drenaje de las aguas provenientes de los canales Tintal IV, Santa Isabel Tintal III, Tintal II, Calle 38 Sur, Américas, Castilla, La Magdalena y Alsacia, los cuales a su vez transportan las aguas provenientes de los sistemas sanitario y pluvial de gran parte de las localidades antes mencionadas (Fotos 22, 23 y 24). Se destaca adicionalmente que la entrega de agua de este canal se realiza directamente al Río Bogotá por medio de estaciones elevadoras y de bombeo operadas directamente por la Empresa de Acueducto, Alcantarillado y Aseo de Bogotá (EAB-ESP).

**Fotos 22, 23 y 24:** Canal Cundinamarca

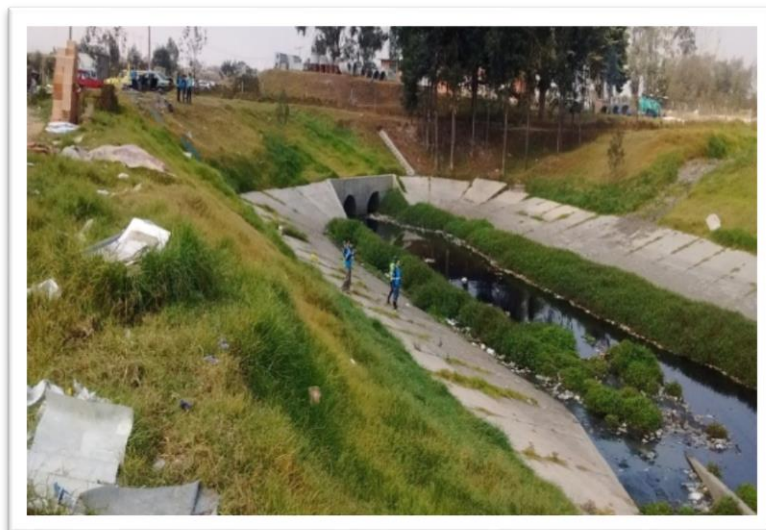
Éste se localiza en el costado norte del mencionado canal en la zona aledaña a la estación elevadora de Fontibón (Foto 25), teniendo en cuenta que por este punto se presenta el tránsito de caudales del sistema pluvial que descarga de la cuenca Fucha.

Foto 25: Espacio confinado Canal Cundinamarca – Localidad de Fontibón.
