# H MONTERREY

## Hogar en las laderas

Monterrey es un barrio formado sobre antiguos frentes de cantera de la localidad de Ciudad Bolívar. En 2017 presentó varios episodios de movimientos de remoción en masa, en un talud localizado sobre la Calle 75B Sur con Carrera 14.

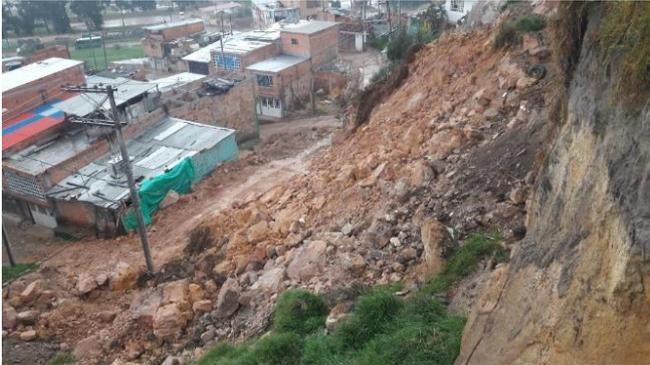
El área de 50 metros de largo, se encontraba afectada por el deslizamiento y fracturamiento de un talud con alturas variables entre 6 y 25 metros. Pero esta situación no era nueva, desde 2016, el IDIGER se ocupaba de monitorear este lugar y, a partir de conceptos técnicos recomendó ejecutar obras para la disminución de las condiciones de inestabilidad, el mejoramiento integral del sector y el control urbanístico.

El proceso erosivo, fue considerado de Magnitud Local y afectaba a cerca de 1930 personas de la UPZ El Tesoro. El 11 de Noviembre de 2017, se materializaron los movimientos en masa, observándose múltiples grietas y desprendimientos de fragmentos rocosos que afectaron la vía de acceso al barrio y una de las viviendas de la parte baja.

Las obras por valor cercano a los \$ 1.352 millones de pesos, fueron ejecutadas bajo la declaratoria de la Urgencia Manifiesta y beneficiaron a 343 familias. La intervención abordó tres aspectos fundamentales para la recuperación y mitigación del riesgo, con los cuales se procura la no repetición del fenómeno de remoción en masa:

- ▶ Manejo de aguas.
- ▶ Estabilización del talud.
- ▶ Contensión del deslizamiento.
