# Un parque seguro para **EL PORVENIR**

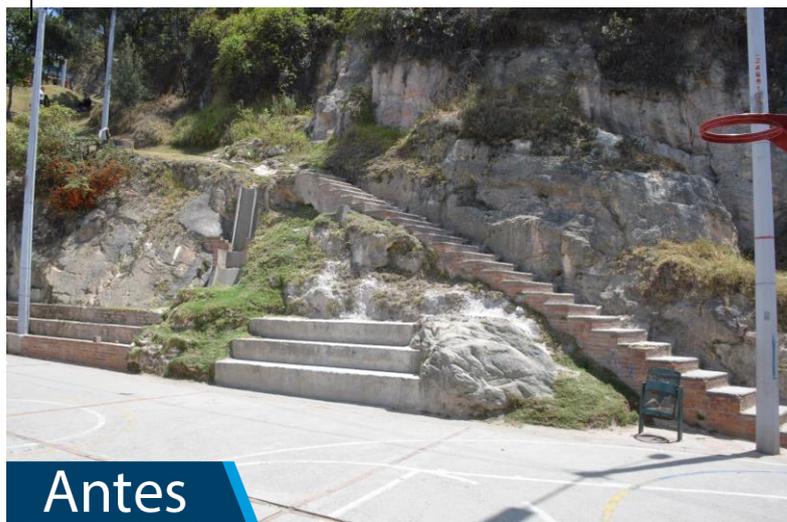
El Parque El Porvenir, de la localidad de Usme se localiza al lado de un talud de por lo menos 8 metros de altura que lo afectaba, debido a los procesos erosivos y desprendimientos de material rocoso que allí se presentaban.

Esta amenaza, comprometió un área aproximada de 4000m<sup>2</sup>, especialmente en la parte baja de talud, donde se presentaban diferentes procesos de inestabilidad y múltiples escorrentías de aguas superficiales no controladas.

Esta condición afectó por meses a los usuarios del parque y transeúntes del sector ya que el sendero, las escalinatas, el acceso a los módulos infantiles y el mobiliario cercano a la cancha de microfútbol, presentaron daños parciales.

Para solucionar esta situación, fue necesario el diseño de obras correctivas para dar un tratamiento a los procesos erosivos y controlar las aguas superficiales y subsuperficiales, a través del perfilado manual de taludes, concreto lanzado para la protección del talud, malla electrosoldada, pernos de anclaje, trinchos metálicos y obras para el manejo de aguas.
